Ансамбль объектов  
культурного  
наследия

# Городская больница Гладковой

# Гостиница на 14 номеров в здании главного корпуса больницы Гладковой

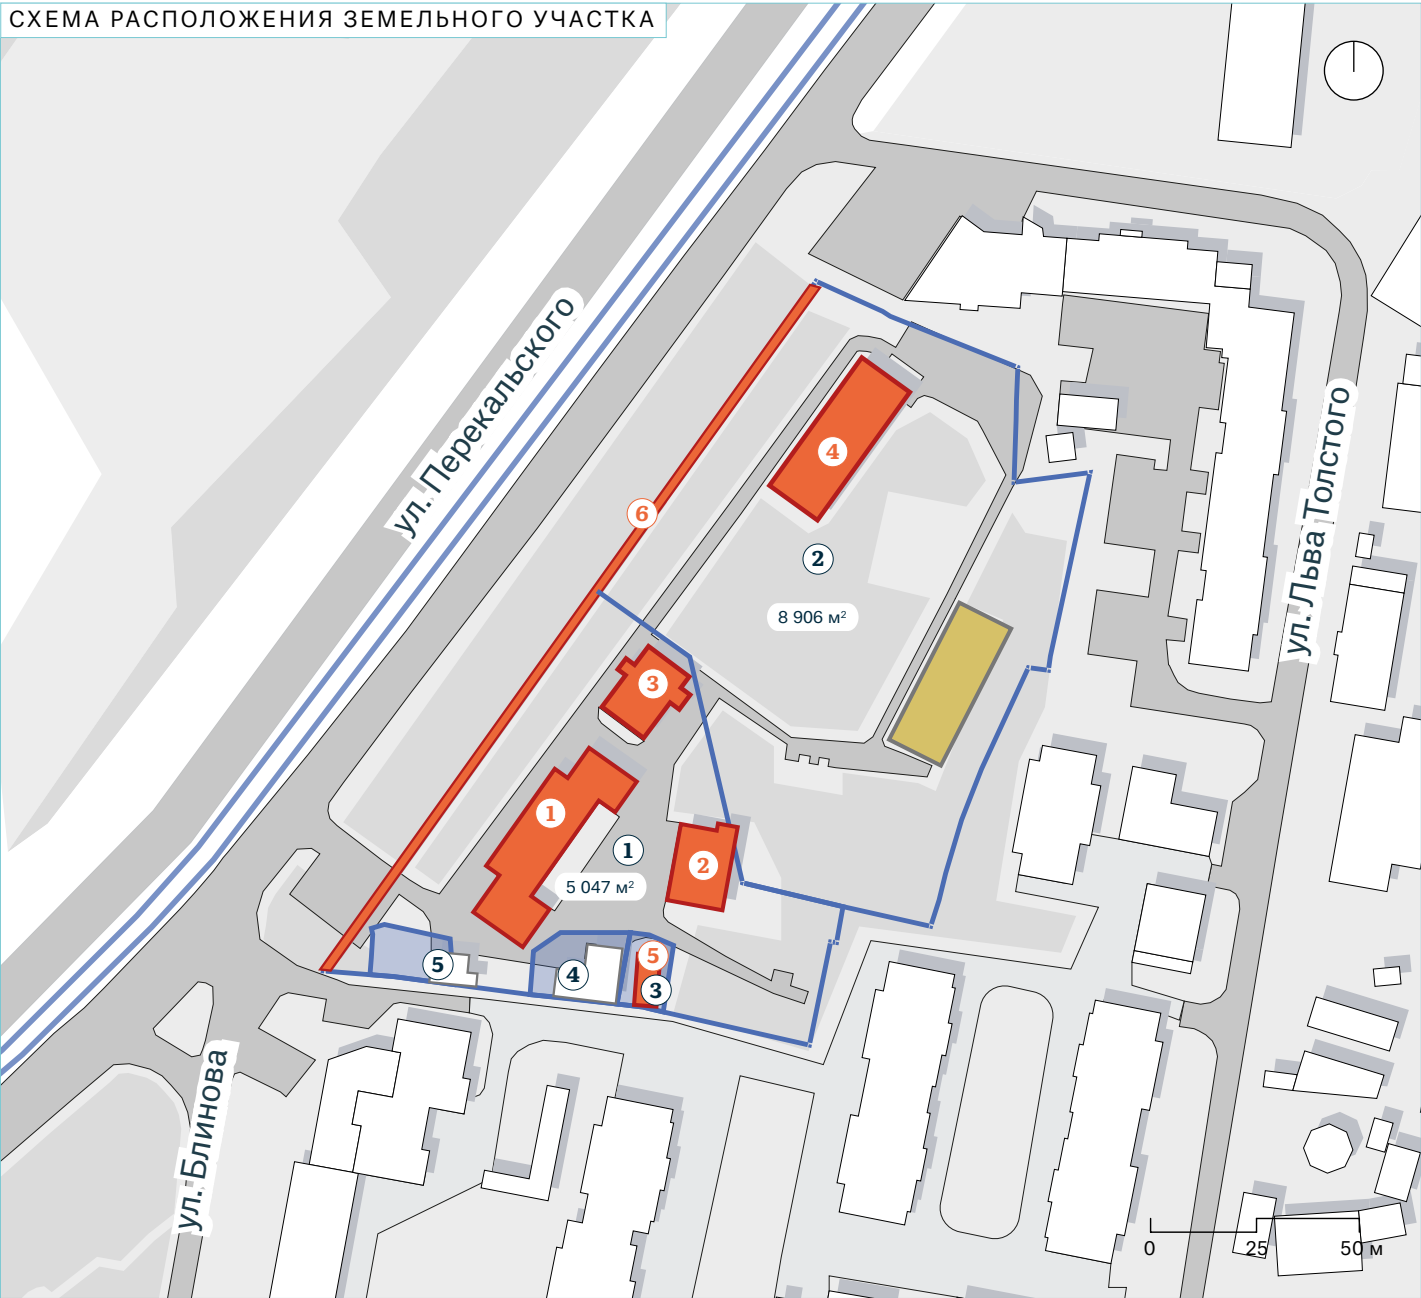
СХЕМА РАСПОЛОЖЕНИЯ ЗЕМЕЛЬНОГО УЧАСТКА

### Кадастровые участки:

- ① 46:29:102328:887
- ② 46:29:102328:888
- ③ 46:29:102328:2222
- ④ 46:29:102328:2221
- ⑤ 46:29:102328:2220

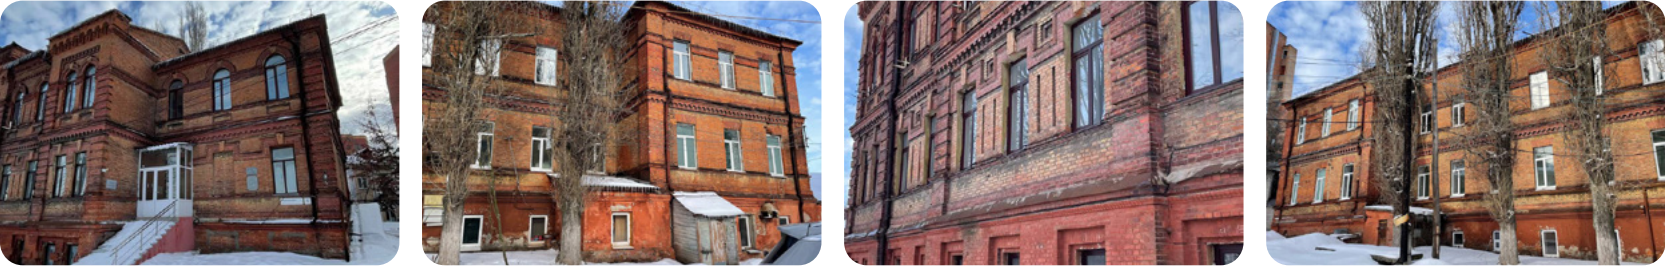
| Стены | Вертикальные сквозные трещины, разрушения, деформация кирпичной кладки, выветривание межкладочных швов и выпадения кирпичей из кладки, облик здания искажен более поздними пристройками | | 80% |
| Перекрытия | Монолитные междуэтажные перекрытия — трещин не обнаружено, удовлетворительное работоспособное состояние; деревянные перекрытия — следы протечек с крыши, зыбкость балок чердачного перекрытия — неудовлетворительное состояние. | | 45% |
| Кровля | Нарушение кровельного покрытия; разрушения системы водоотведения с кровли с множественными следами коррозии ее металлических элементов; стропильные конструкции поражены гнилью и жучком, подлинное кровельное покрытие утрачено, состояние | | 70% |
| Перегородки | Деревянные, оштукатурены и окрашены, частично облицованы керамической плиткой. На стенах наблюдаются трещины и отслоения красочного слоя | | 20% |
| Оконные и дверные заполнения | Подлинные окна и двери утрачены, заменены на пластиковые стеклопакеты, некоторые оконные проемы заложены кирпичом | | 20% |

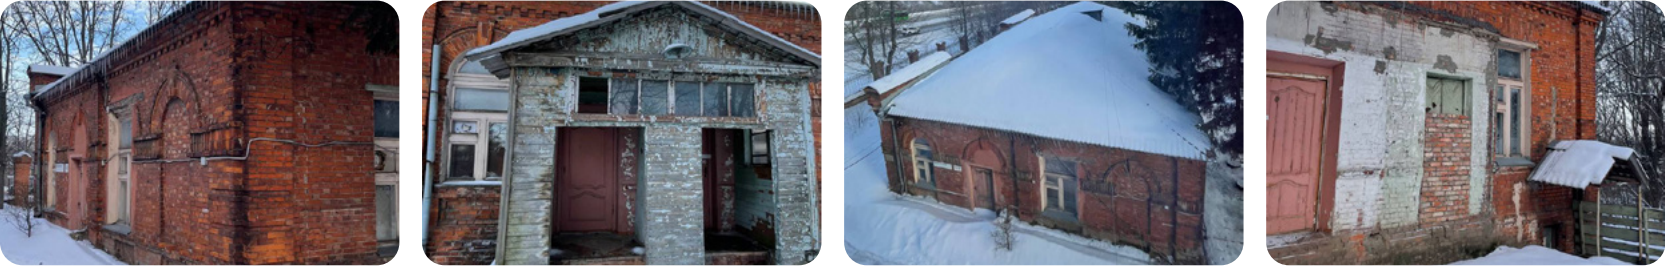
| Фундаменты | Визуально наблюдается просадка фундамента, следы сырости, биопоражения плесенью и мхом, отмостка частично разрушена, частично отсутствует | | 90% |
| Кровля | Имеются нарушения покрытия, отсутствие гидроизоляции; металлические элементы кровли подвержены коррозии, имеющиеся элементы водосточной системы разрушены со следами коррозии металла, подлинное покрытие отсутствует. | | 70% |
| Перегородки | На поверхности стен в интерьере наблюдаются трещины, отслоения и потертость красочного слоя, в подвале присутствует деструкция кирпичной кладки с выветриванием растворяющих швов | | 20% |
| Оконные и дверные заполнения | Деревянные окна и двери частично утрачены, некоторые оконные проемы заложены кирпичом, состояние | | 75% |

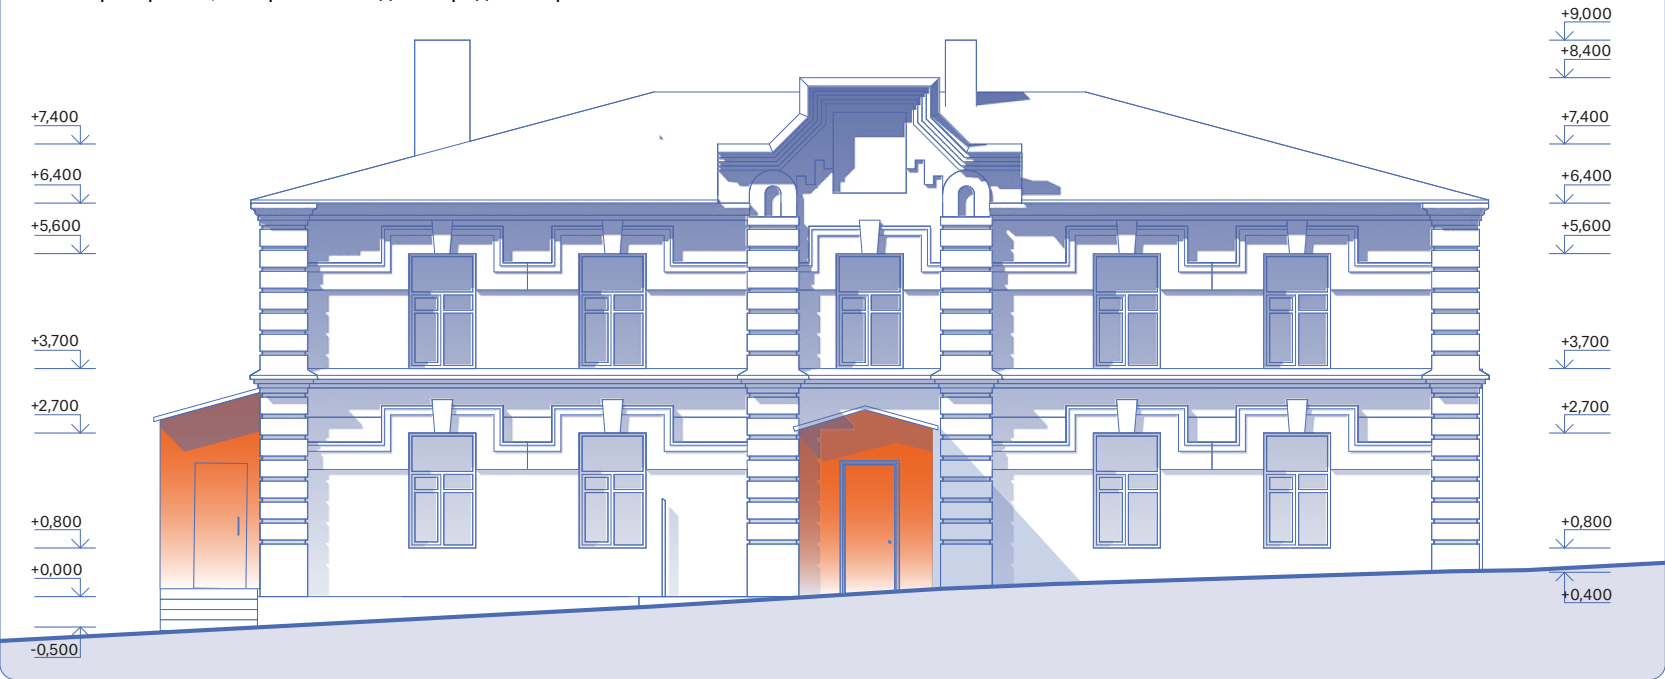
Пристройки, которые не входят в предмет охраны

### Степень износа объекта<sup>2</sup>

| Техническое состояние объекта | Общее состояние объекта | НЕУДОВЛЕТВОРИТЕЛЬНОЕ | 73% |
| Фундаменты | Просадки фундамента, глубокие вертикальные трещины в кирпичной кладке цоколя; следы сырости, биопоражения плесенью и мхом, выветривание раствора из швов кладки, фрагменты расслоения и осыпания облицовки цоколя; разрушения (трещины и выбоины с прорастанием сорных растений сквозь трещины) и частичное отсутствие отмостки. | | 90% |
| Стены | Вертикальные сквозные трещины на всю высоту стен, следы замокания и биопоражения плесенью; деструкция кирпичной кладки с выветриванием растворных швов и выпадением отдельных кирпичей; прорастание сорных растений в межкладочных швах. Поздние пристройки и заложенные оконные проемы искажают внешний облик здания. | | 90% |
| Кровля | Кровля имеет коррозию металла, нарушения покрытия, гниение деревянных стропильных элементов в результате постоянного намокания; отсутствует система водоотведения с кровли, подлинное покрытие сохранилось. | | 80% |

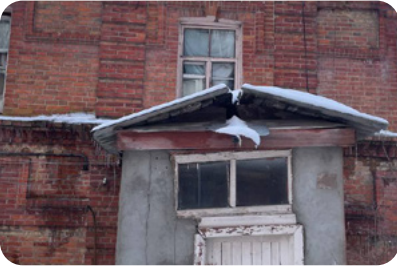
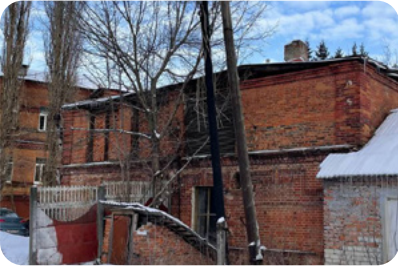
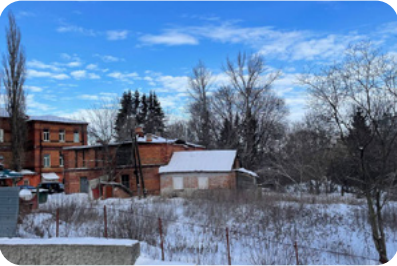
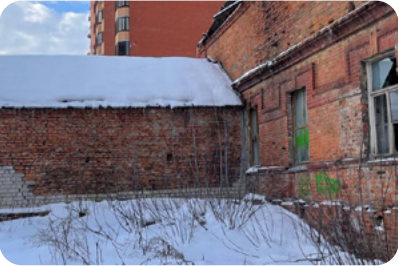
| Перегородки | Перегородки деревянные, оштукатурены и окрашены, частично облицованы керамической плиткой. На стенах наблюдаются трещины и отслоения красочного слоя. Присутствуют следы замокания и биопоражения. | | 50% |
| Оконные и дверные заполнения | Двери и окна деревянные, частично утрачены. | | 70% |

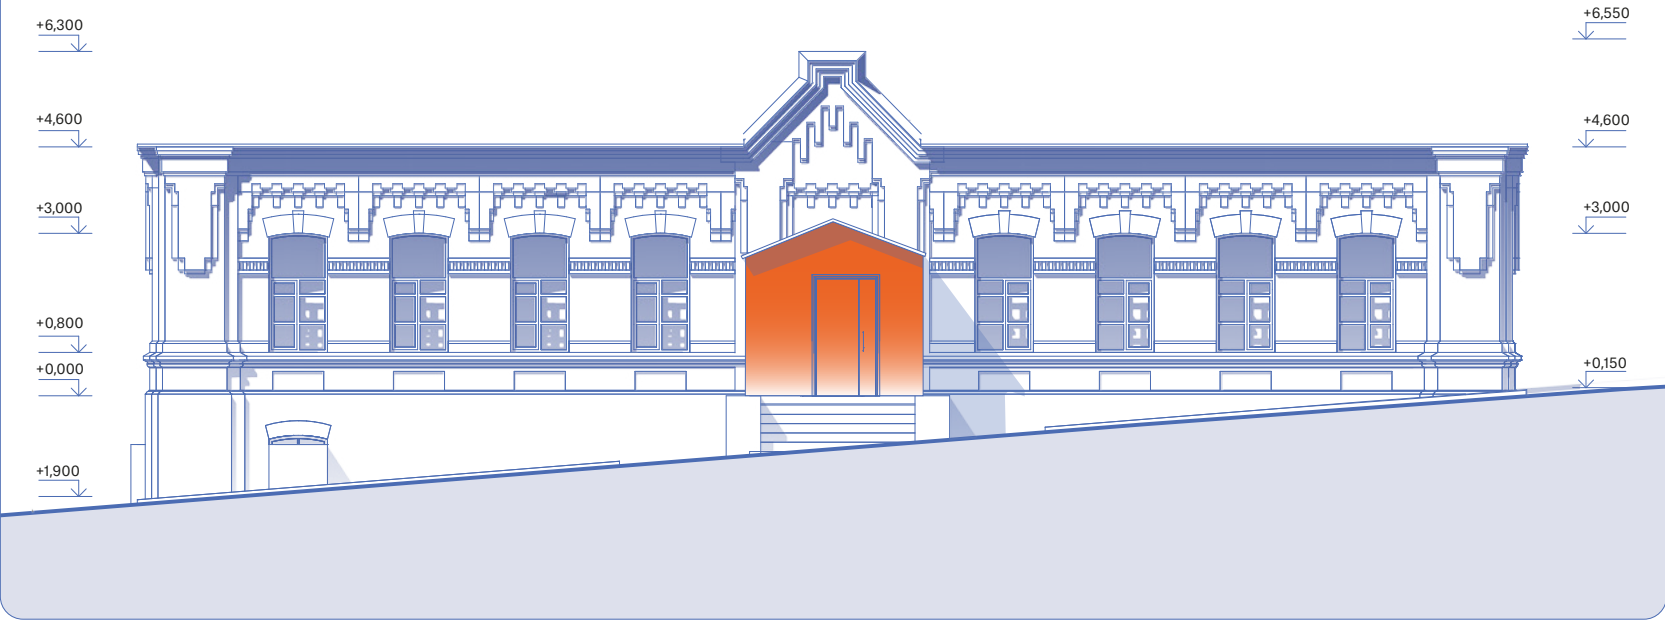
Пристройки, которые не входят в предмет охраны

### Степень износа объекта<sup>2</sup>

| Техническое состояние объекта | Общее состояние объекта | НЕУДОВЛЕТВОРИТЕЛЬНОЕ | 85% | <div><div></div></div> |
| Фундаменты | Замачивание фундамента атмосферными осадками с последующим разрушением кладки, отмостка отсутствует. | | 70% | <div><div></div></div> |
| Стены | Вертикальные, сквозные трещины со смещением части кирпичной кладки над оконным и входным проемами, разрушение монолитности кладки венчающего карниза с выпадением отдельных элементов, цоколь с разрушениями монолитности кирпичной кладки, выпадением отдельных кирпичей. | | 80% | <div><div></div></div> |
| Оконные и дверные заполнения | Столярные заполнения находятся в аварийном состоянии. Большая часть элементов оконных переплетов, включая остекление – утрачены. Ограждающую функцию заполнения оконных и дверных проёмов не выполняют | | 90% | <div><div></div></div> |

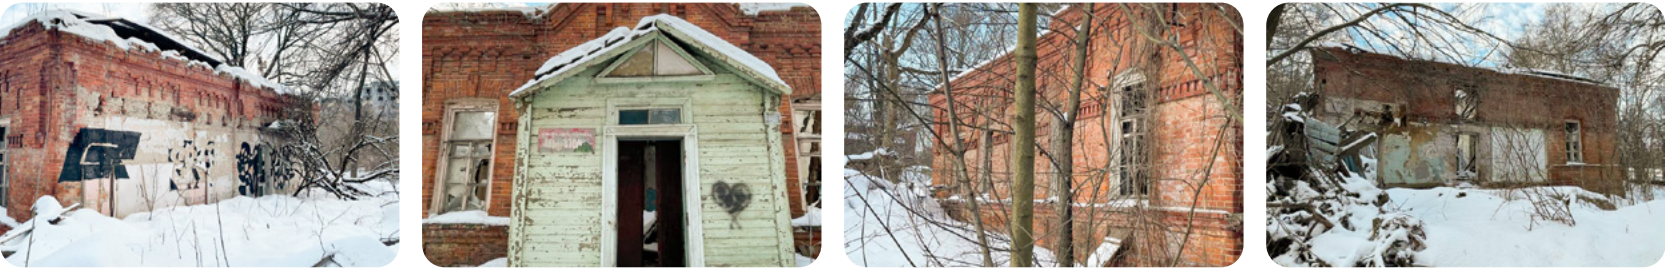
| Перегородки | Перегородки утрачены | | 100 % | <div><div></div></div> |

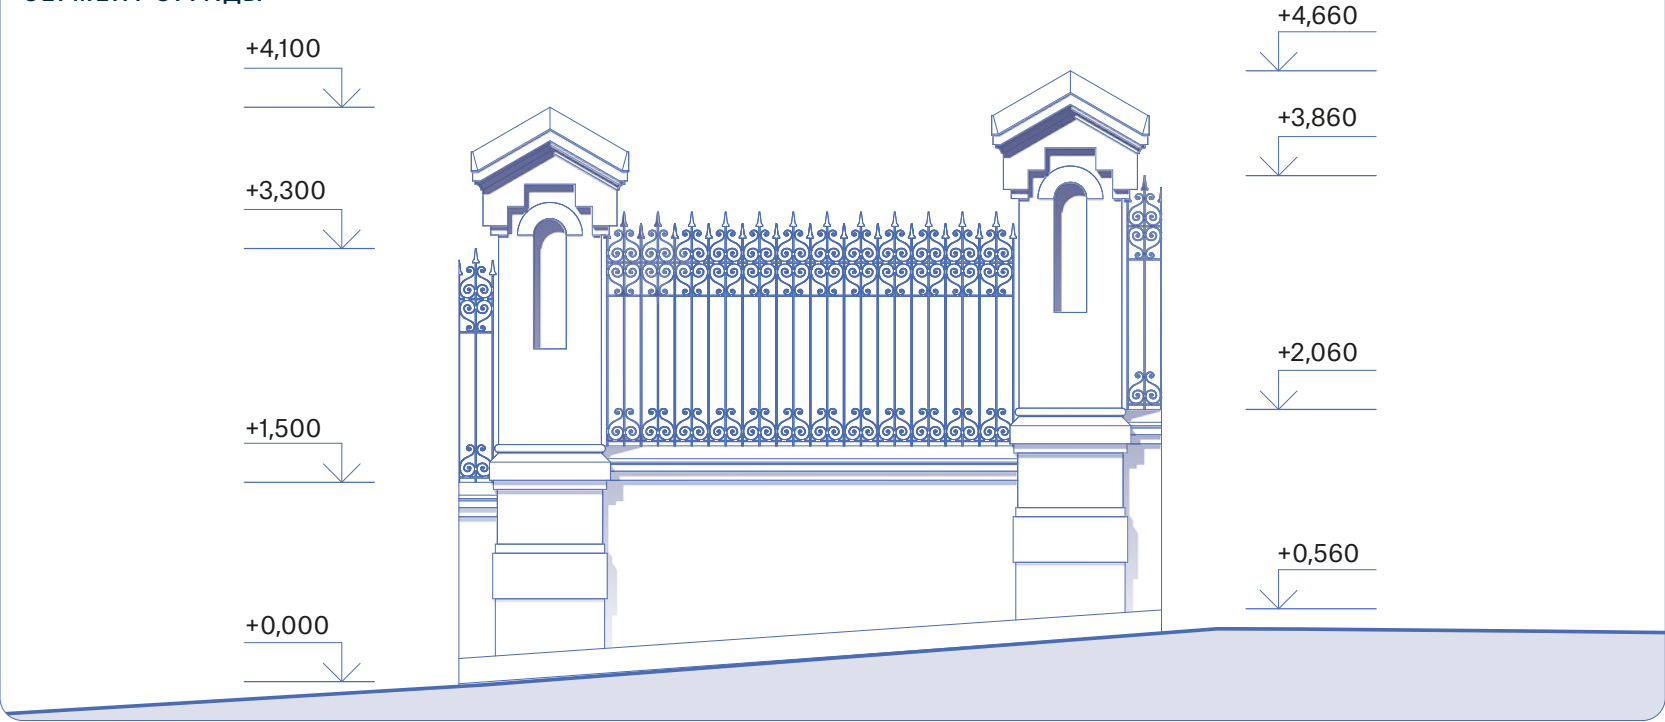
### СЕГМЕНТ ОГРАДЫ

### Степень износа объекта<sup>2</sup>

| Техническое состояние объекта | Общее состояние объекта | НЕУДОВЛЕТВОРИТЕЛЬНОЕ | 63% |
| Фундаменты | На поверхности цоколя имеются трещины, множественная деструкция кирпичной кладки с выветриванием растворных швов, выпадением отдельных кирпичей и разрушением участков; следы замокания и биопоражения плесенью; отмостка большей частью отсутствует | | 50% |
| Столбы | Столбы имеют частично разрушенное двускатное завершение, декорированы в общем стиле ансамбля. Наблюдается смятие и переувлажнение, деструкция кирпичной кладки и выветривание раствора | | 50% |
| Навершия | На двускатном навершии кирпичных столбов и навершии цоколя частично отсутствует металлический защитный фартук (отлив), из-за чего наблюдаются их множественные разрушения, деструкция кирпичной кладки с выветриванием растворных швов и выпадением отдельных кирпичей; сохранившиеся отливы подвержены коррозии металла | | 80% |
| Кованые секции | Отсутствуют кованые секции ограды, наблюдается множественная коррозия металла кованых ворот и решеток | | 70% |

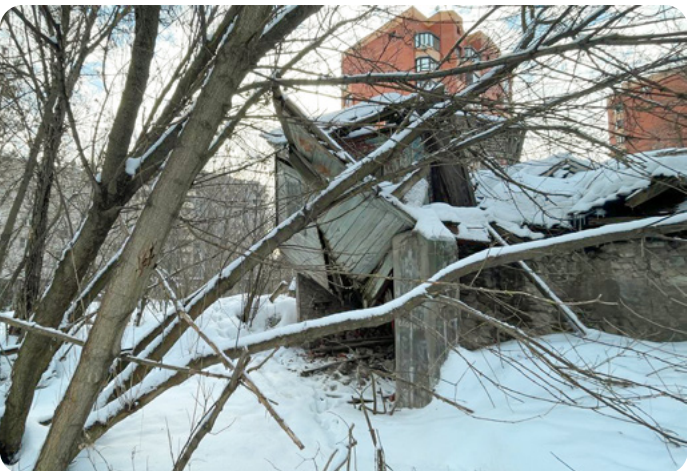
### 3 Лечебный корпус / Литера А9<sup>4</sup>

| Состояние объекта <sup>3</sup> | РАЗРУШЕНО |

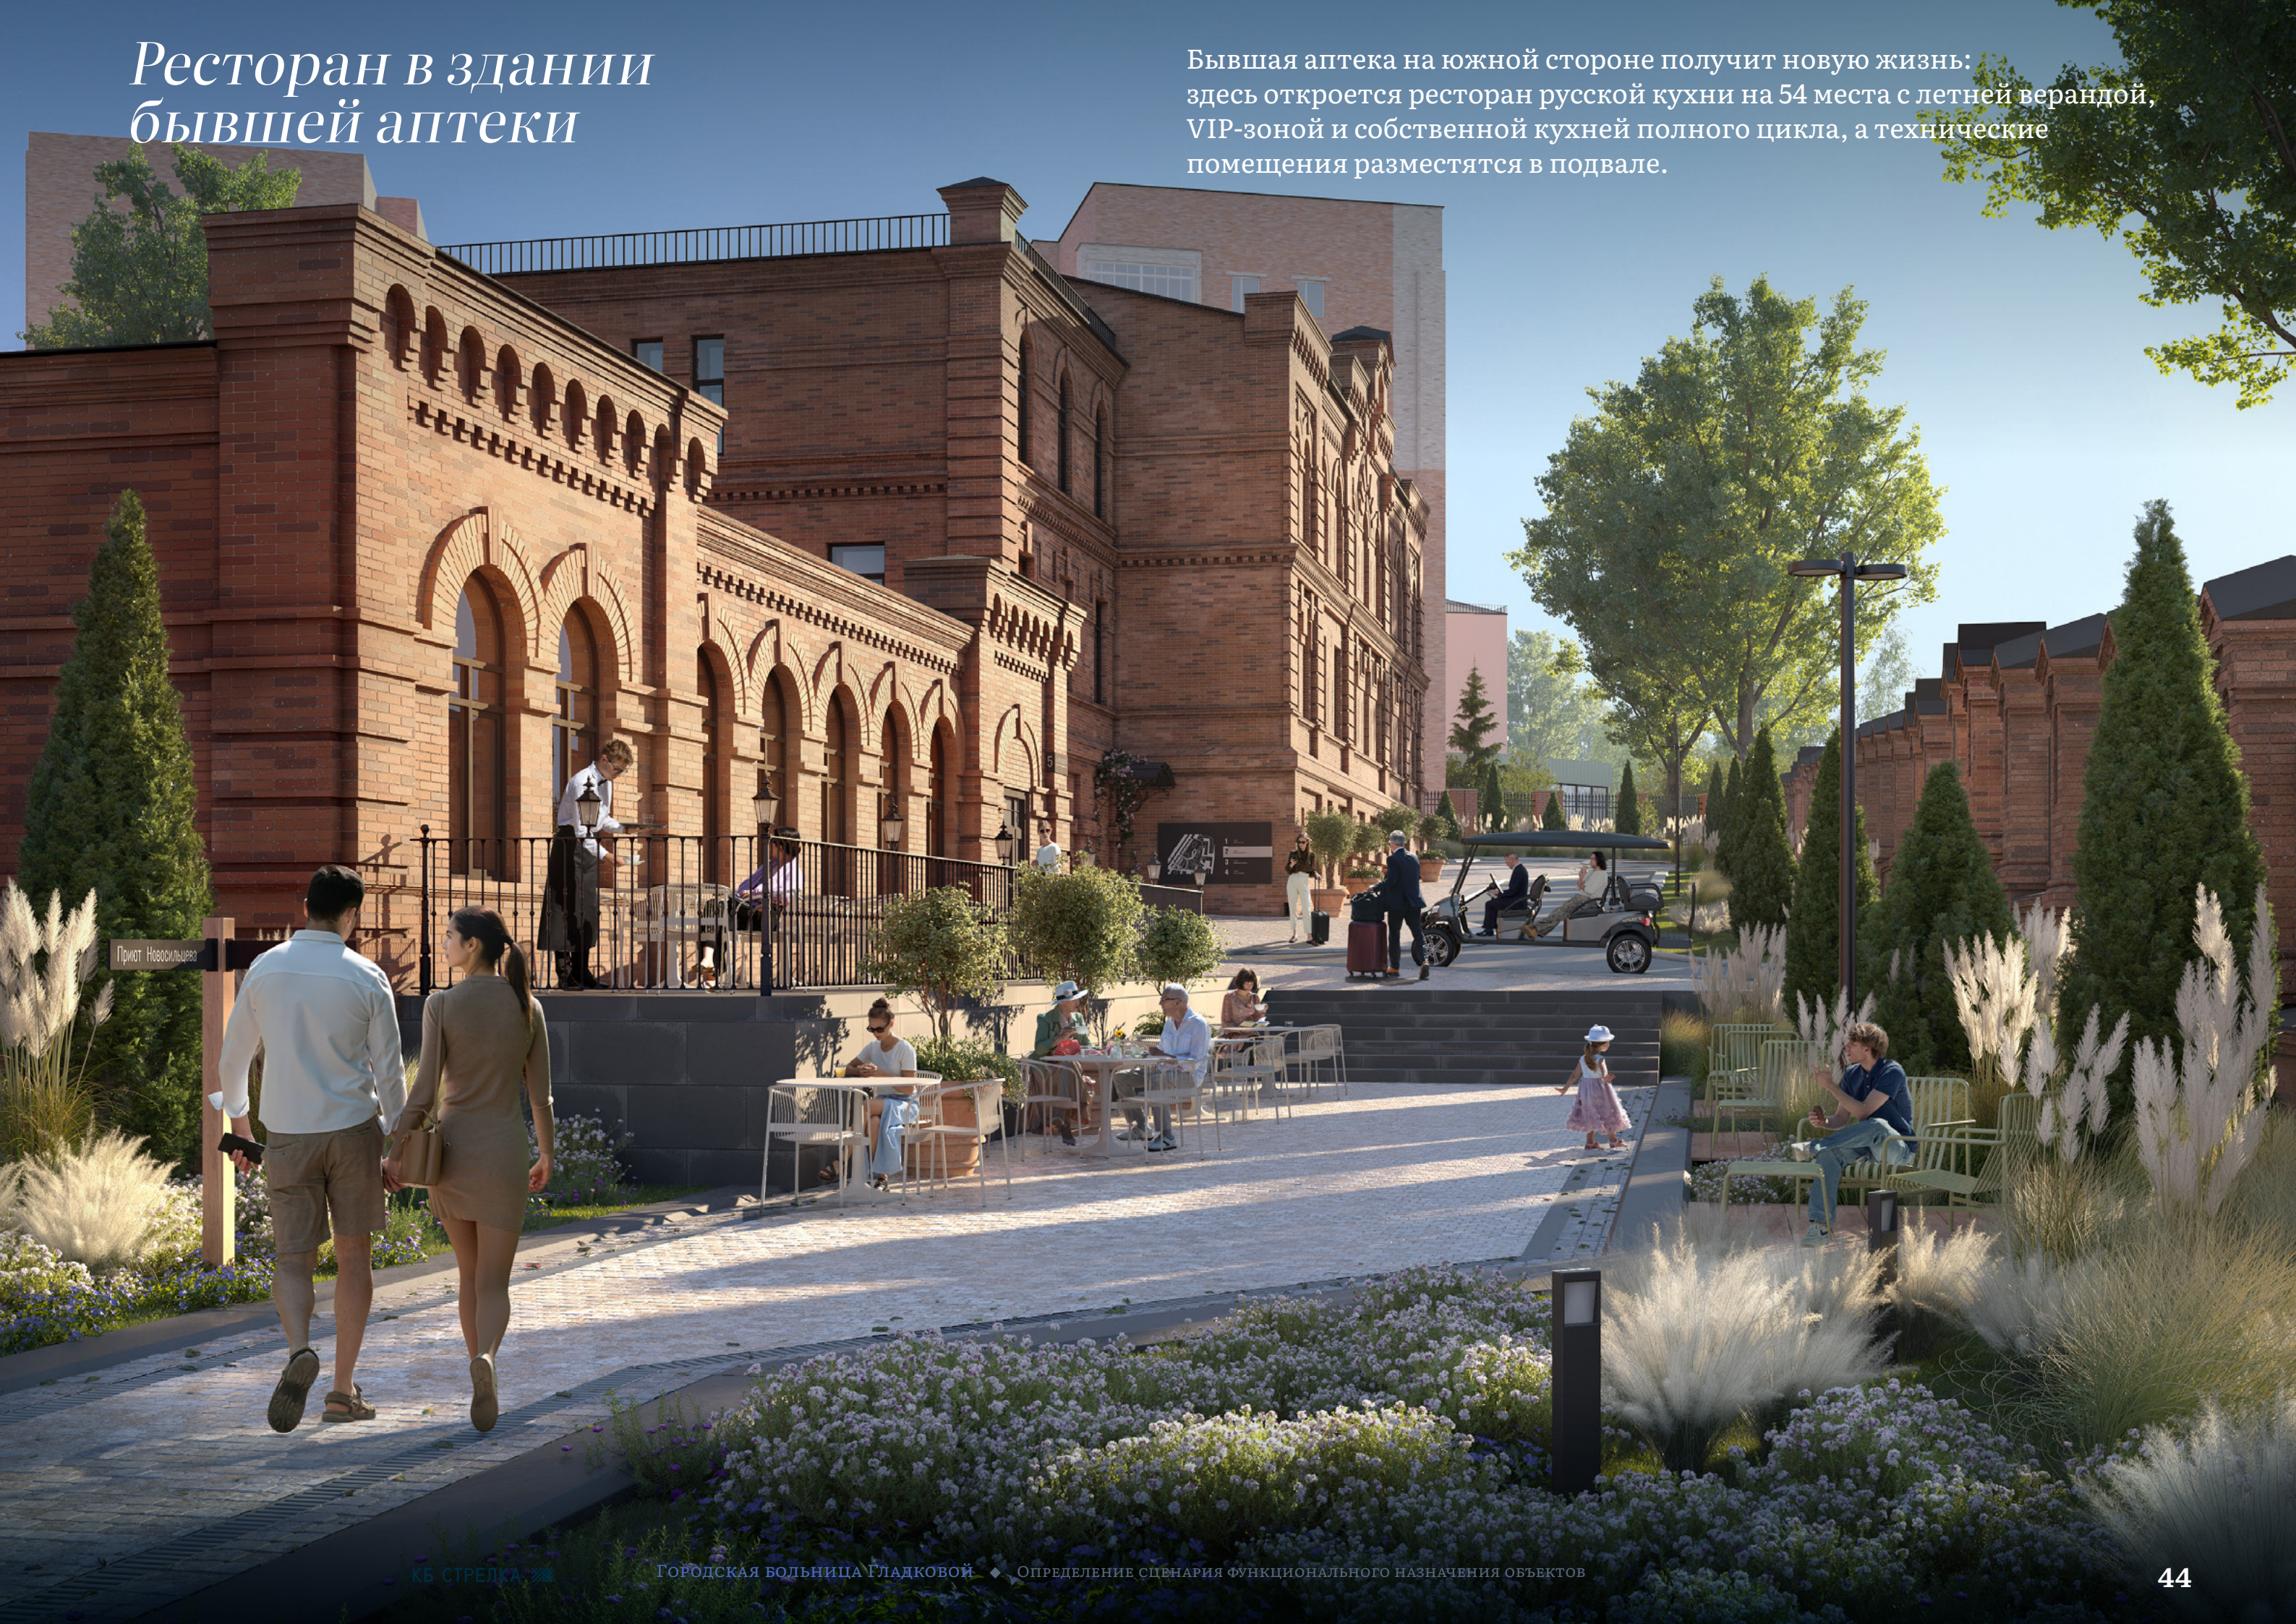
# Ресторан в здании аптеки

Бывшая аптека на южной стороне получит новую жизнь: здесь откроется ресторан русской кухни на 54 места с летней верандой, VIP-зоной и собственной кухней полного цикла, а технические помещения разместятся в подвале.

Летняя веранда у главного входа располагается на террасе и создает дополнительно 28 мест, отделяющей обеденную зону от уровня земли на высоту полуметра в южной части здания.
