## **АКТ**

### **государственной историко-культурной экспертизы**

документации, содержащей результаты исследований, в соответствии с которыми определяется наличие или отсутствие объектов, обладающих признаками объекта культурного наследия, на земельных участках, отводимых под объект «Реконструкция молочно-товарной фермы на 2500 фуражных коров» в Мантуровском районе Курской области

Андреев С.С. Краткий отчет о проведении археологического обследования земельного участка, отводимого под объект «Реконструкция молочно-товарной фермы на 2500 фуражных коров» в Мантуровском районе Курской области в 2026 г. Воронеж, 2026.

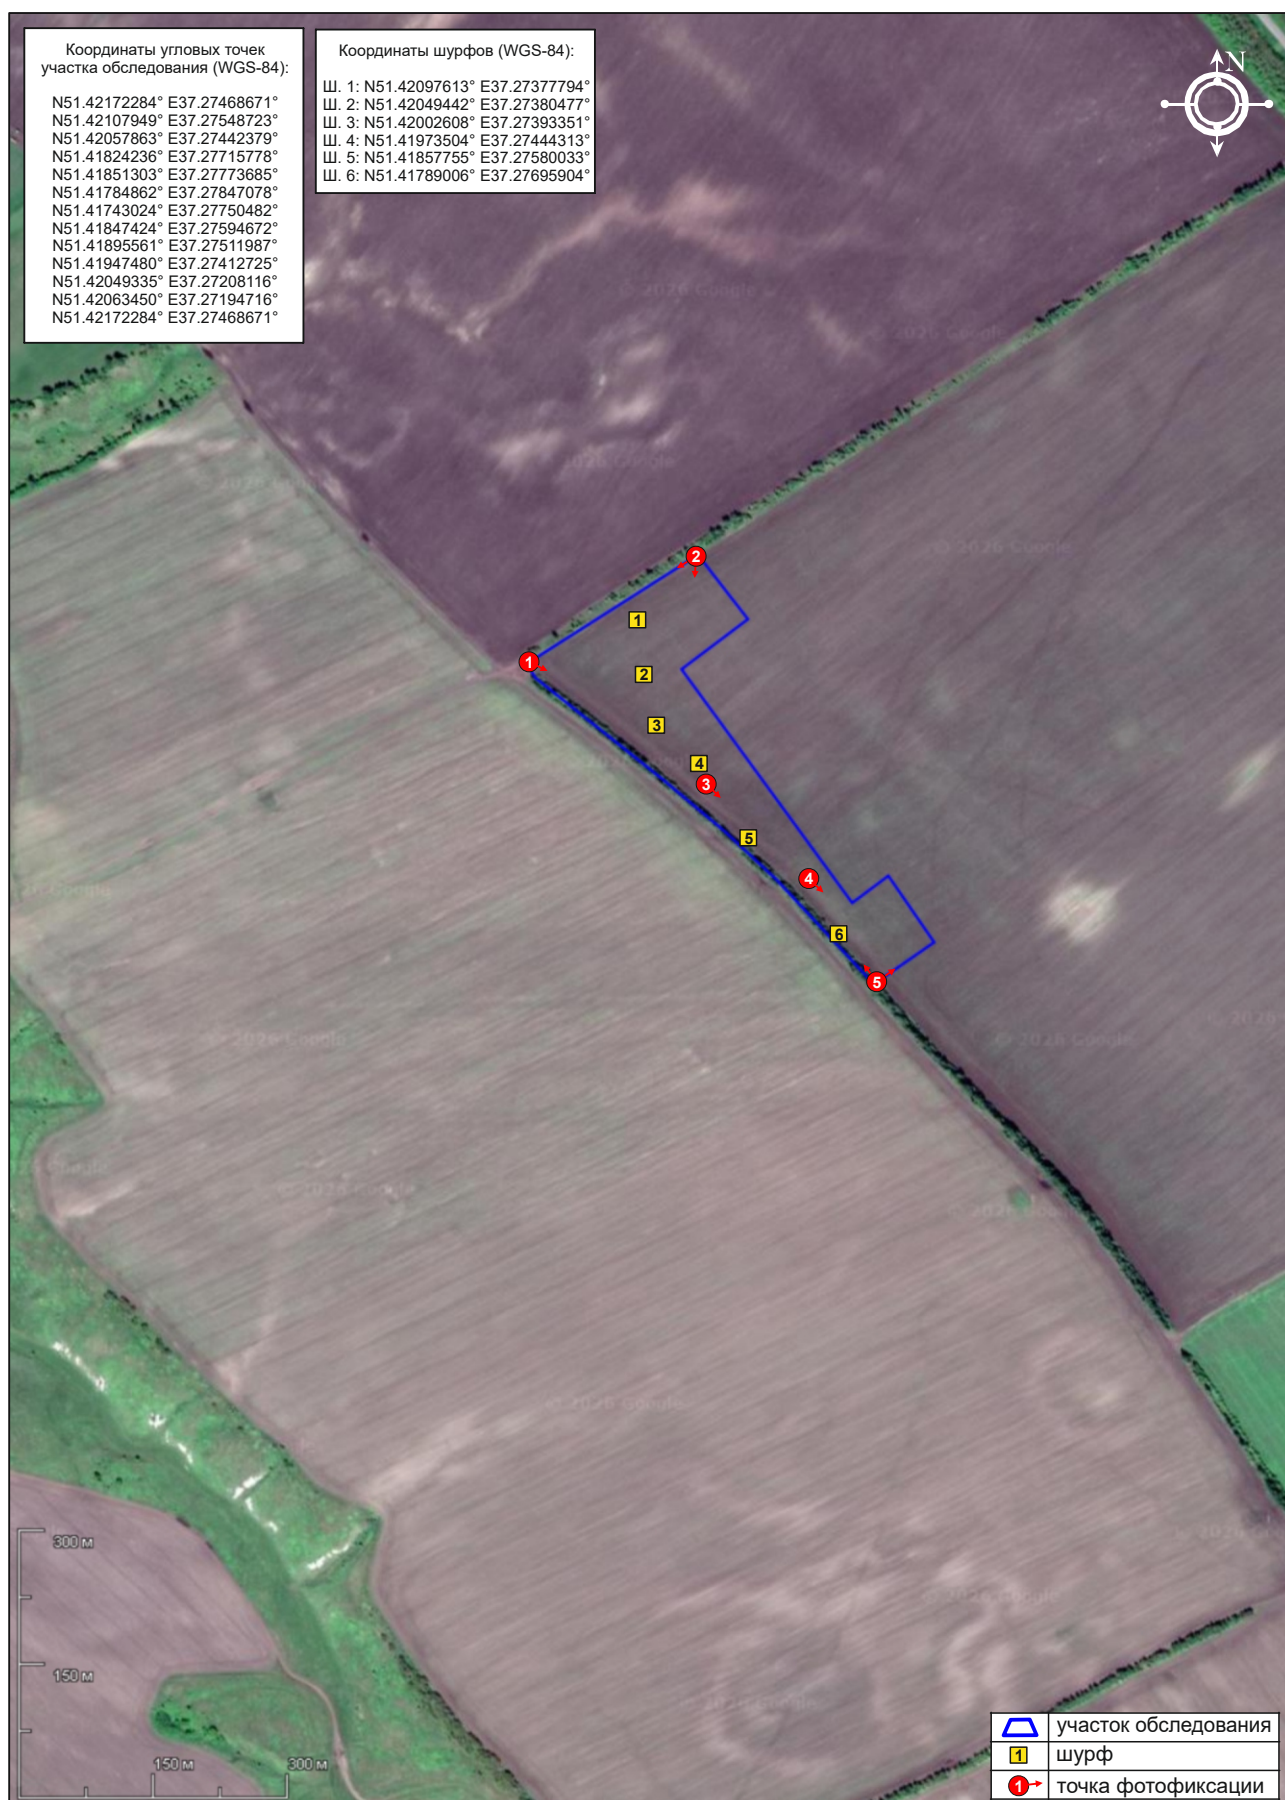
По землеотводу проходят грунтовые дороги, часть поверхности расположена на сельскохозяйственном поле.

Рис. 7. Археологическое обследование земельного участка, отводимого под объект «Реконструкция молочно-товарной фермы на 2500 фуражных коров» в Мантуровском районе Курской области в 2026 г. Участок обследования на спутниковом снимке (Google, 05.2023).

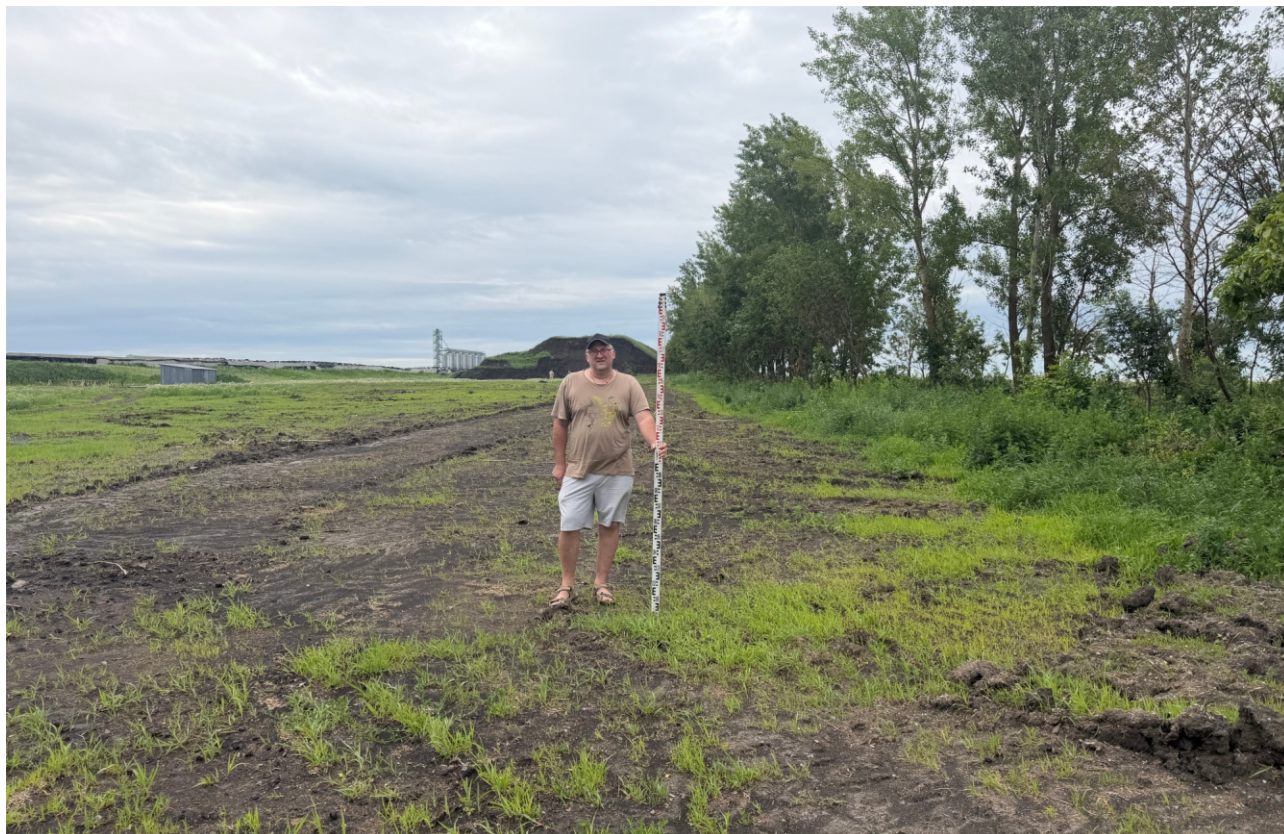
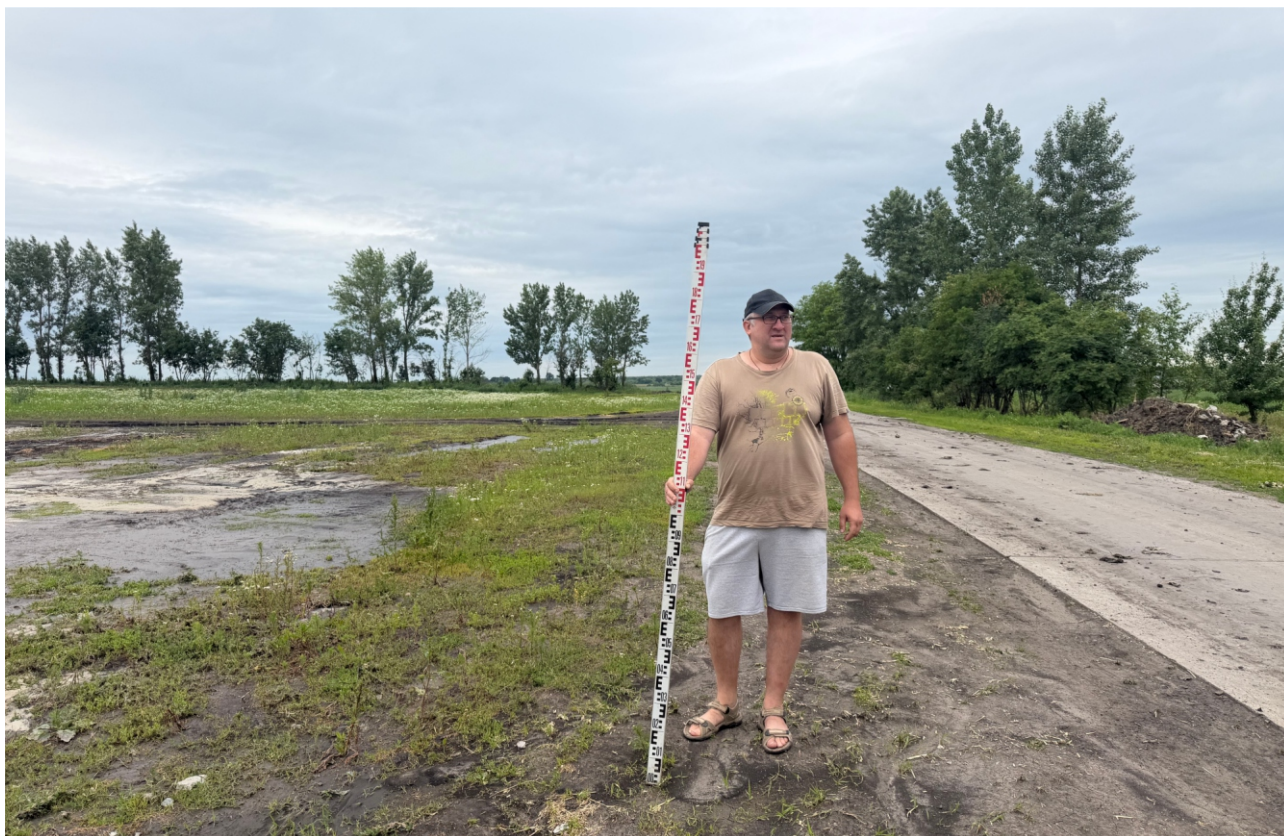
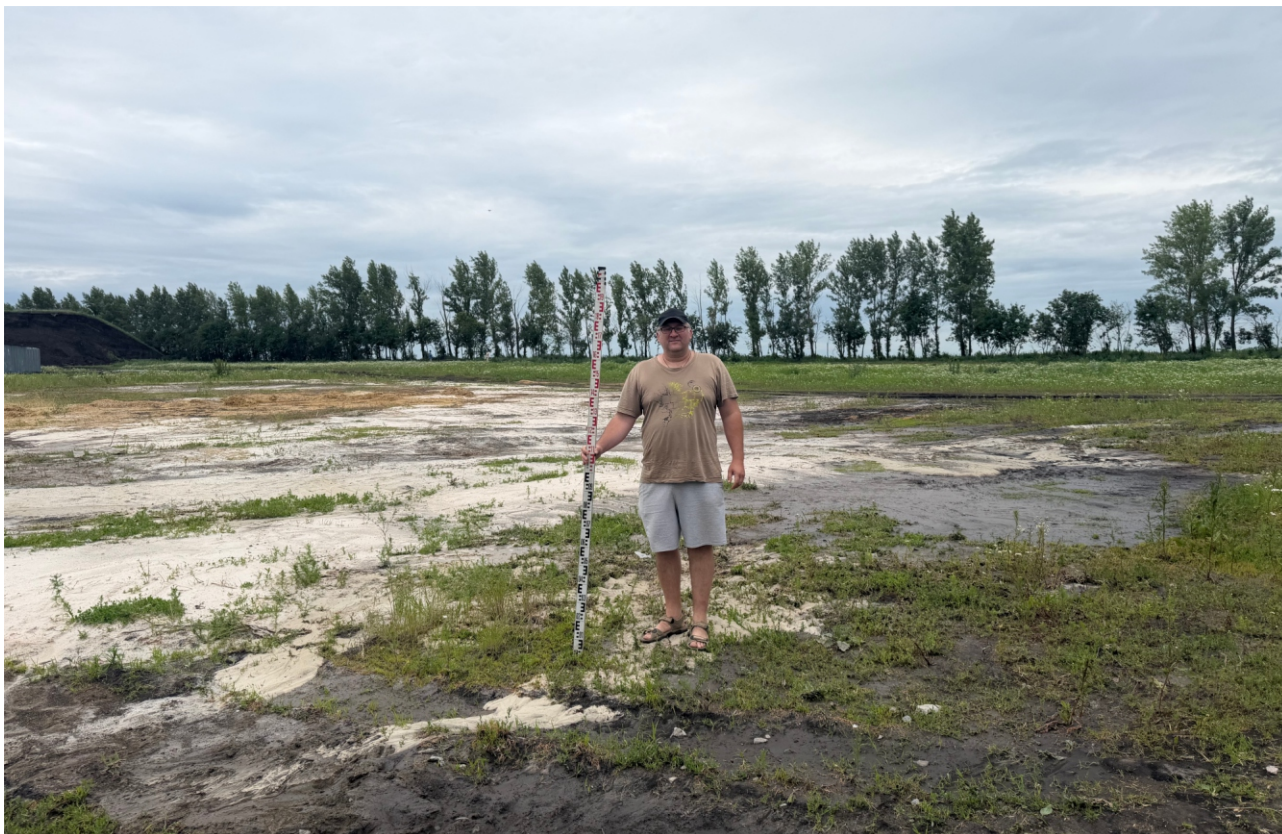
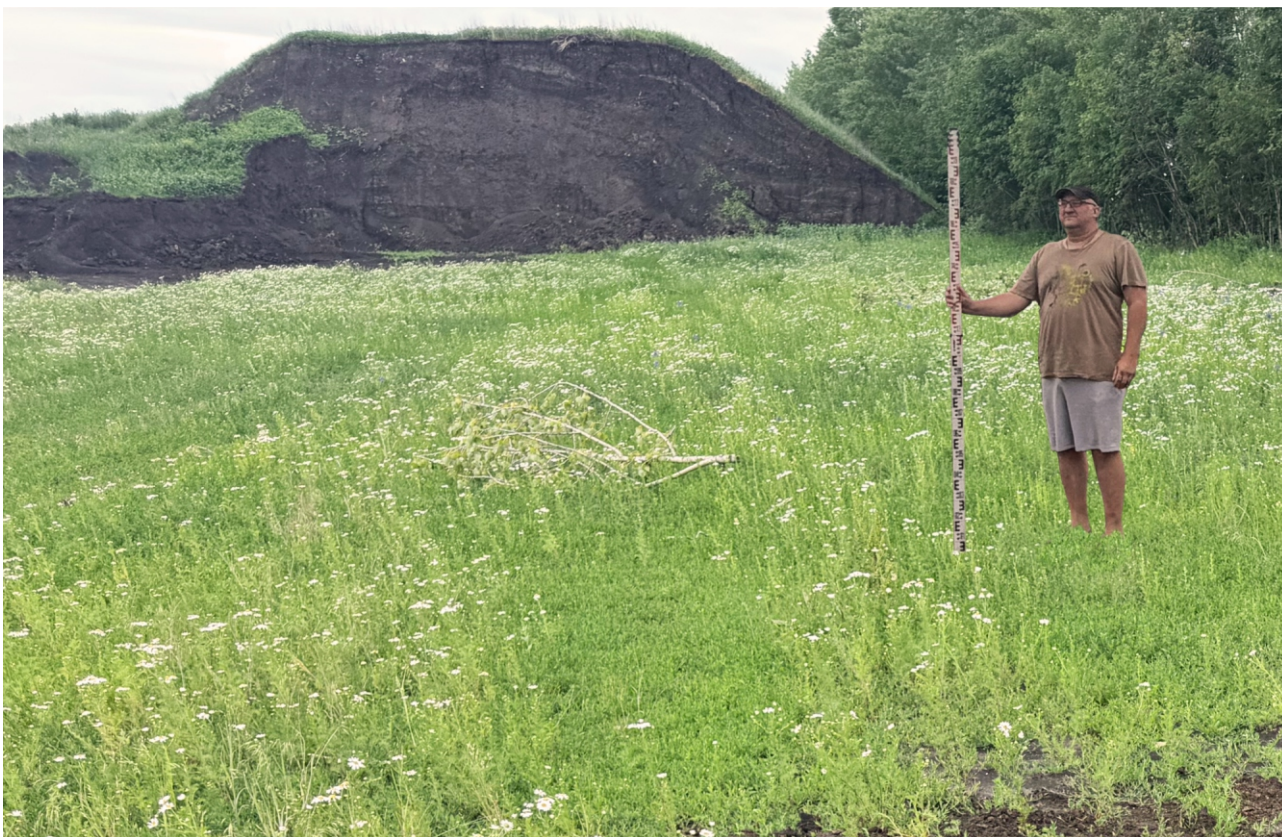
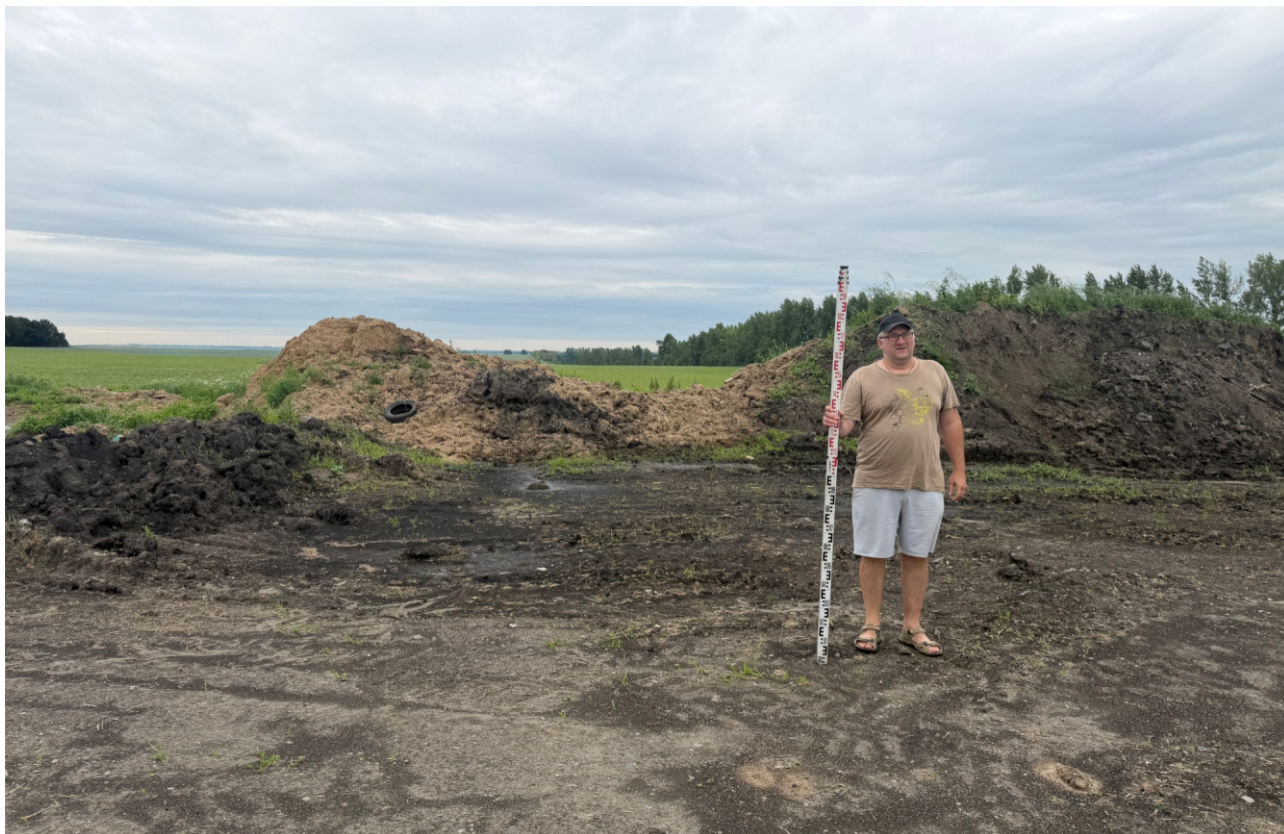
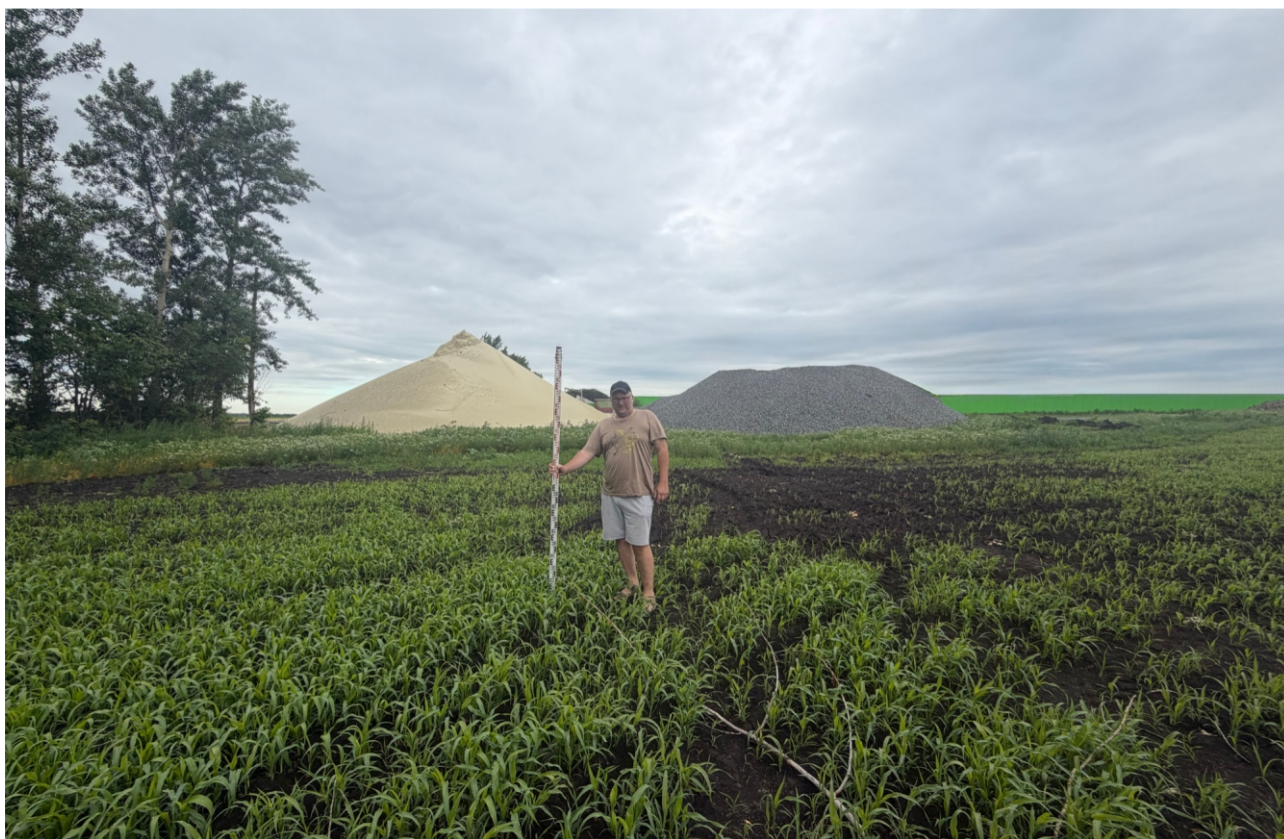
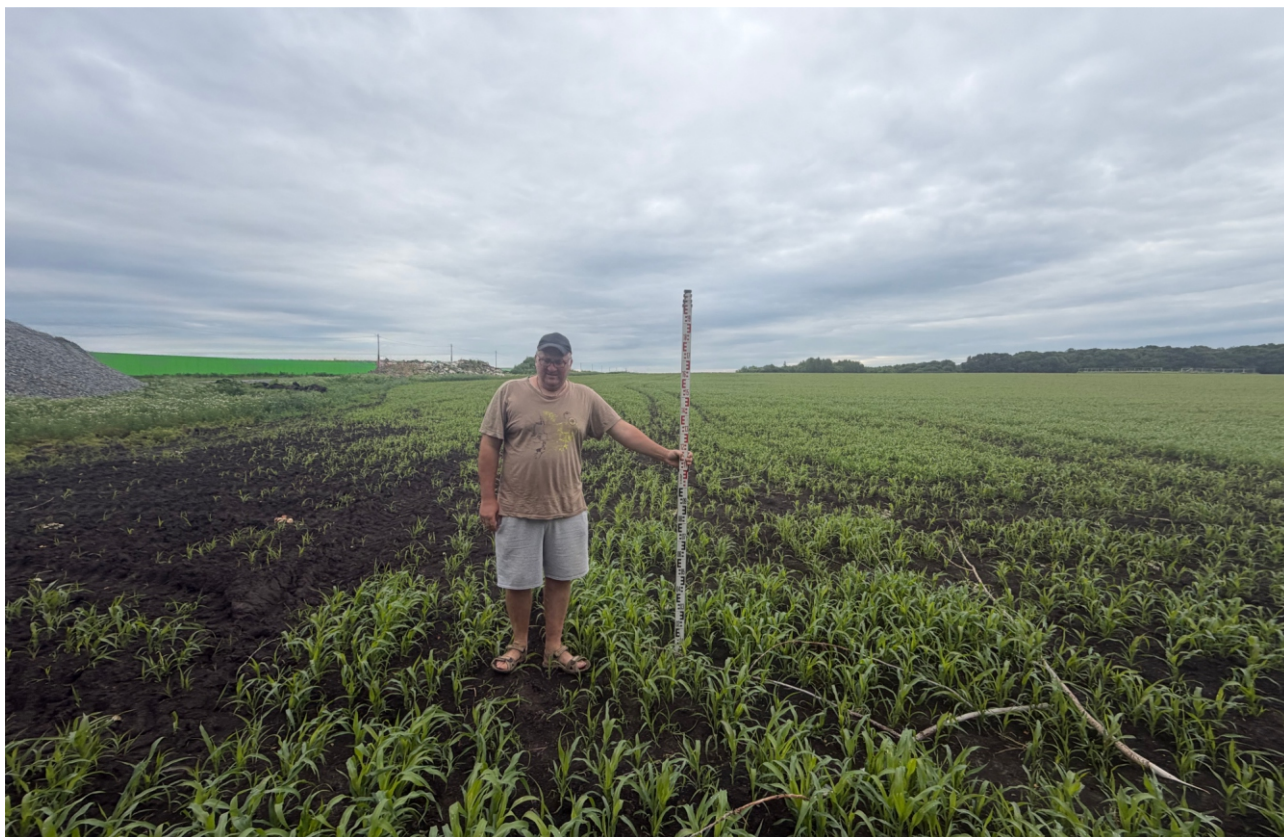
Археологическое обследование проводилось на участке, согласно предоставленной проектной документации. На протяжении всего участка проводился обход местности пешим порядком с тщательным осмотром на предмет читаемых в рельефе объектов археологического наследия – курганов, валов, рвов, площадок и т.п.

Рис. 8. Археологическое обследование земельного участка, отводимого под объект «Реконструкция молочно-товарной фермы на 2500 фуражных коров» в Мантуровском районе Курской области в 2026 г. Маршрут обследования. Точка фотофиксации 1 (с ССЗ).

Рис. 9. Археологическое обследование земельного участка, отводимого под объект «Реконструкция молочно-товарной фермы на 2500 фуражных коров» в Мантуровском районе Курской области в 2026 г. Маршрут обследования. Точка фотофиксации 2 (с СВ).

Рис. 10. Археологическое обследование земельного участка, отводимого под объект «Реконструкция молочно-товарной фермы на 2500 фуражных коров» в Мантуровском районе Курской области в 2026 г. Маршрут обследования. Точка фотофиксации 2 (с севера).

Рис. 11. Археологическое обследование земельного участка, отводимого под объект «Реконструкция молочно-товарной фермы на 2500 фуражных коров» в Мантуровском районе Курской области в 2026 г. Маршрут обследования. Точка фотофиксации 3 (с ССЗ).

Рис. 12. Археологическое обследование земельного участка, отводимого под объект «Реконструкция молочно-товарной фермы на 2500 фуражных коров» в Мантуровском районе Курской области в 2026 г. Маршрут обследования. Точка фотофиксации 4 (с ССЗ).

Рис. 13. Археологическое обследование земельного участка, отводимого под объект «Реконструкция молочно-товарной фермы на 2500 фуражных коров» в Мантуровском районе Курской области в 2026 г. Маршрут обследования. Точка фотофиксации 5 (с ЮЮВ).

Рис. 14. Археологическое обследование земельного участка, отводимого под объект «Реконструкция молочно-товарной фермы на 2500 фуражных коров» в Мантуровском районе Курской области в 2026 г. Маршрут обследования. Точка фотофиксации 5 (с ЮЮЗ).

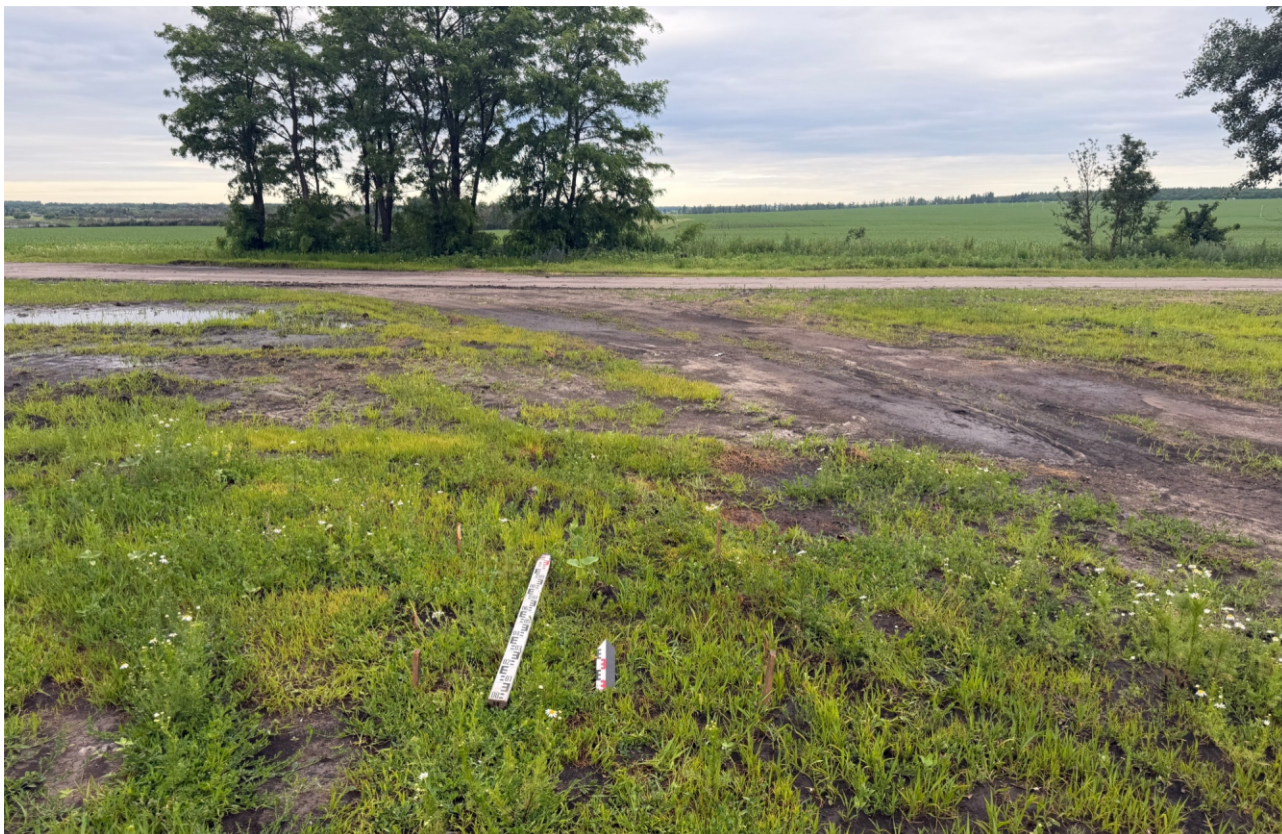
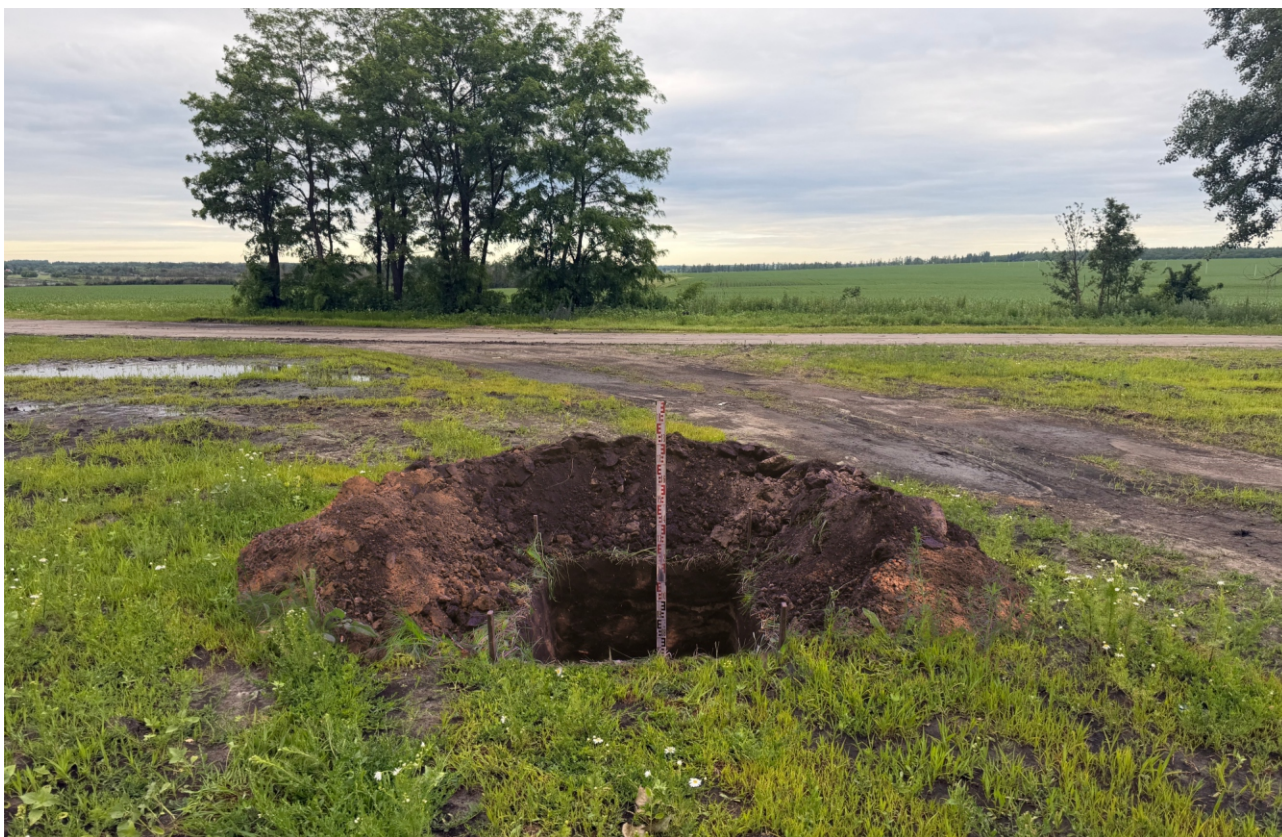
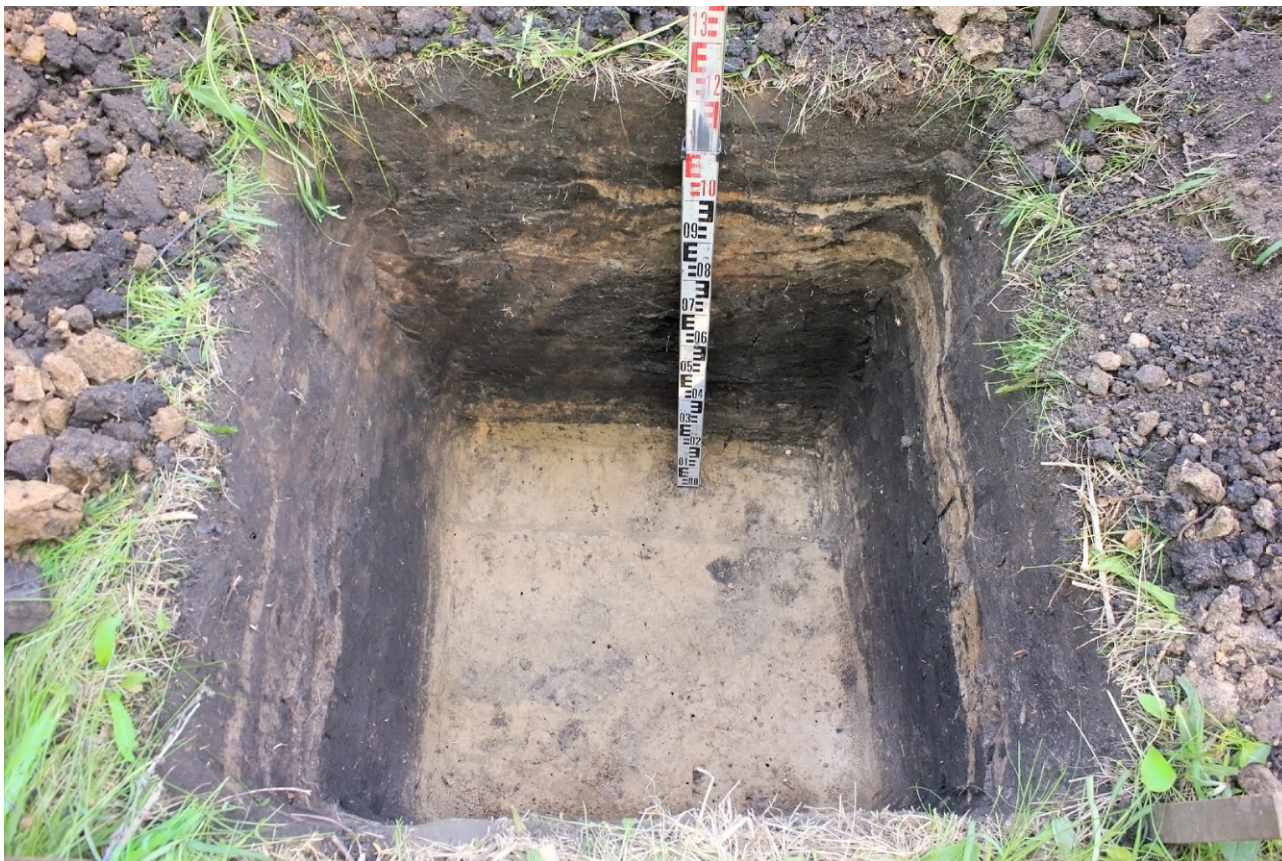
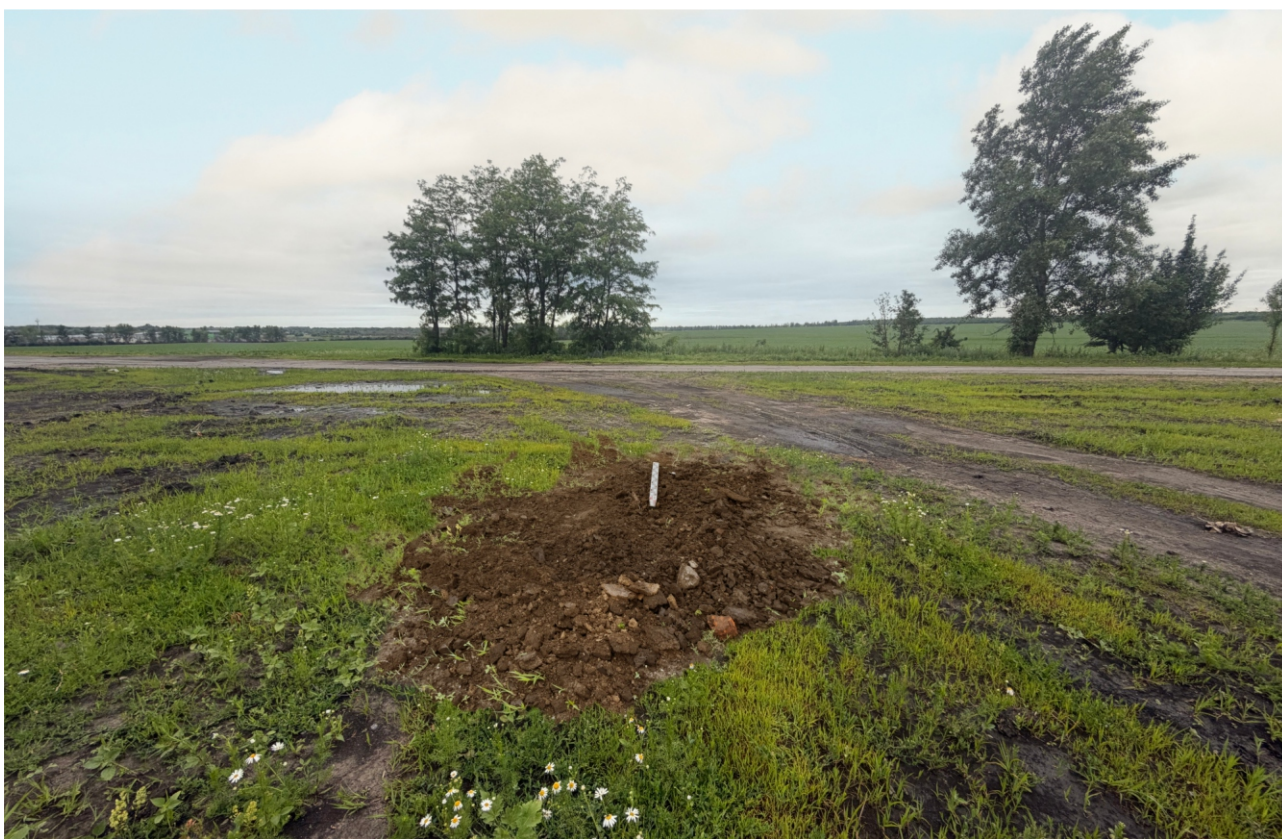
Шурф 1 расположен в северной части обследуемого землеотвода. Поверхность задернована. Координаты шурфа: N51.42097613° E37.27377794°. Размеры шурфа 1×1 м. В результате исследования шурфа зафиксирована следующая стратиграфия (приводится по северной стенке): 0-0,05 м – дерн; 0,05-0,2 м – переотложенный чернозем; 0,2-0,45 м – переотложенный светло-коричневый суглинок с прослойками чернозема; 0,45-1 м – переотложенный чернозем; с 1 м – материк (светло-коричневый суглинок с кротовинами). Стратиграфия остальных стенок аналогична описанной. После снятия пластов до материка был сделан контрольный прокоп вдоль северной стенки. Шурф засыпан. Находок не обнаружено.

Рис. 15. Археологическое обследование земельного участка, отводимого под объект «Реконструкция молочно-товарной фермы на 2500 фуражных коров» в Мантуровском районе Курской области в 2026 г. Шурф 1. Фото общего вида размеченного шурфа (с юга).

Рис. 16. Археологическое обследование земельного участка, отводимого под объект «Реконструкция молочно-товарной фермы на 2500 фуражных коров» в Мантуровском районе Курской области в 2026 г. Шурф 1. Фото общего вида раскопанного шурфа (с юга).

Рис. 17. Археологическое обследование земельного участка, отводимого под объект «Реконструкция молочно-товарной фермы на 2500 фуражных коров» в Мантуровском районе Курской области в 2026 г. Шурф 1. Фото северного борта, поверхности материка и его контрольного прокопа (с юга).

Рис. 18. Археологическое обследование земельного участка, отводимого под объект «Реконструкция молочно-товарной фермы на 2500 фуражных коров» в Мантуровском районе Курской области в 2026 г. Шурф 1. Фото общего вида засыпанного шурфа (с юга).

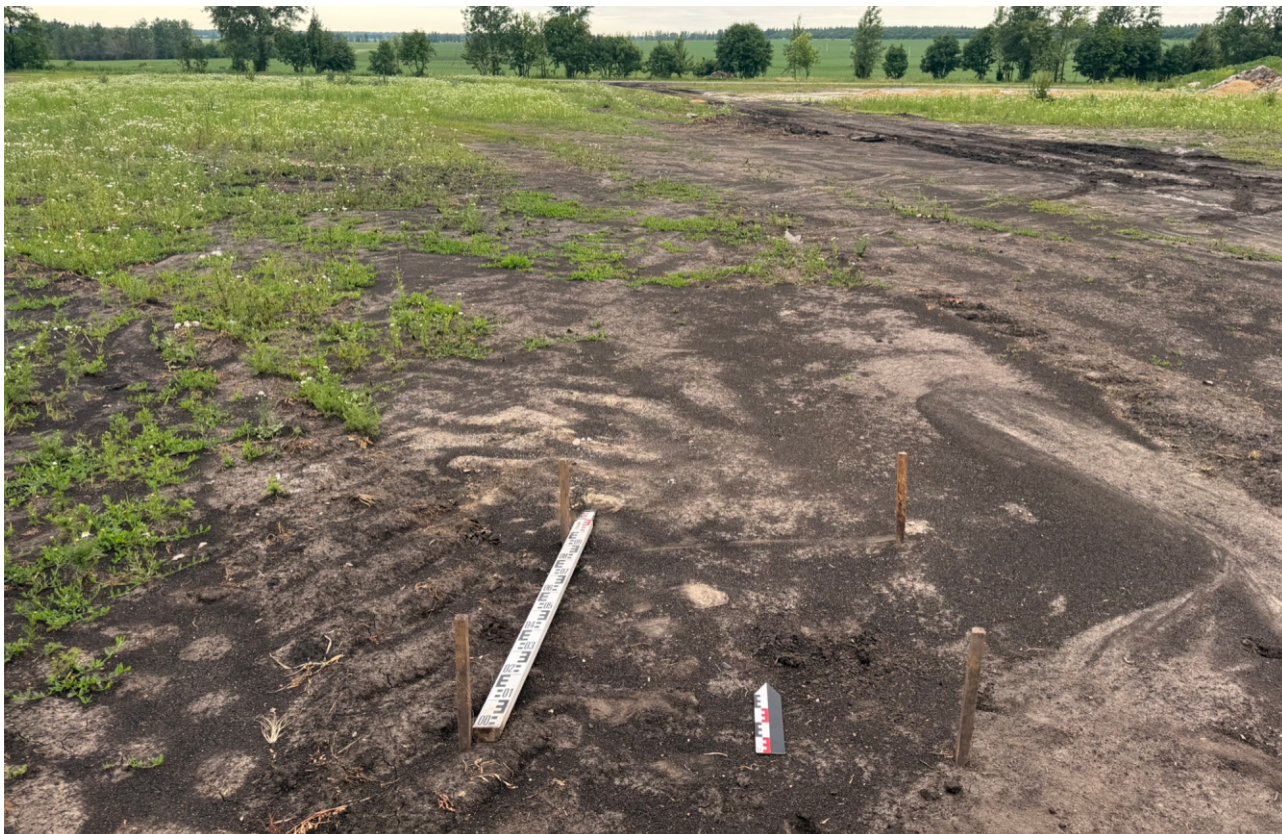
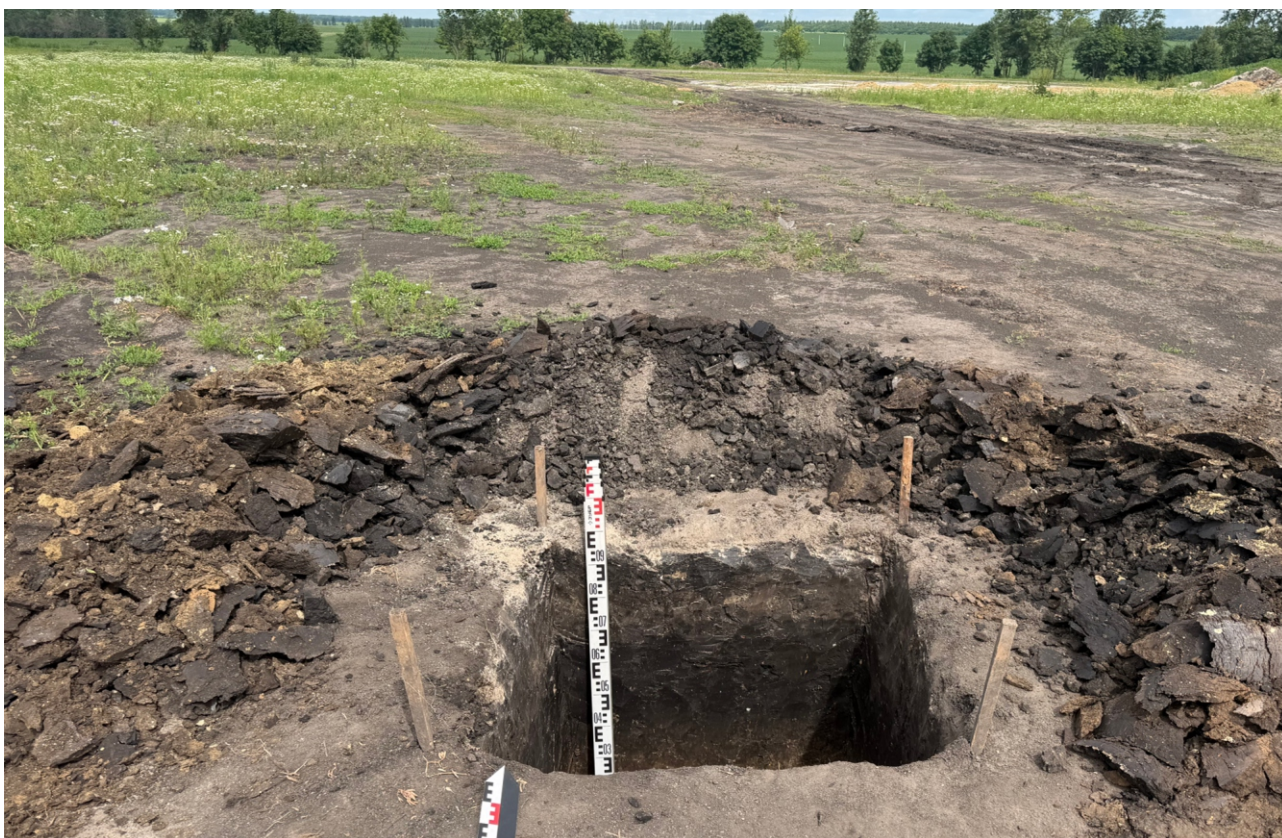
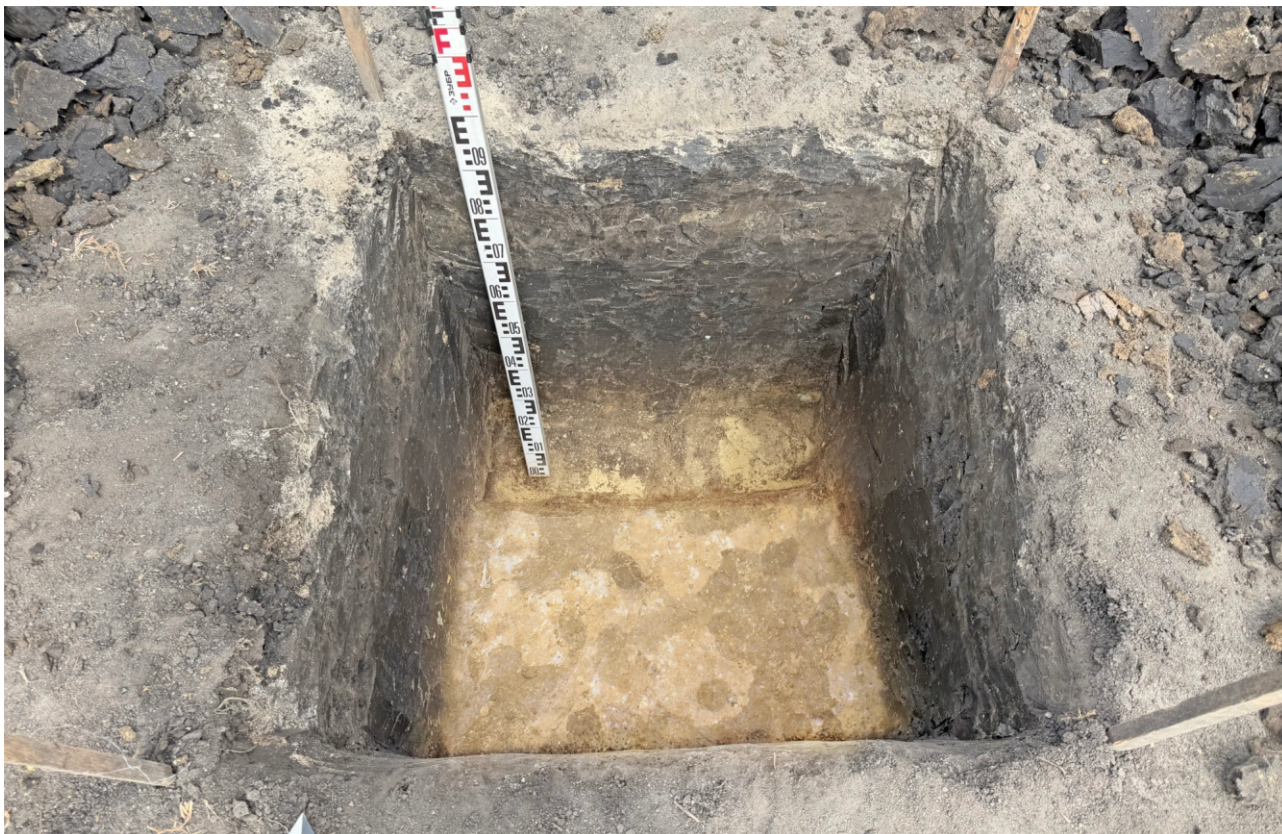
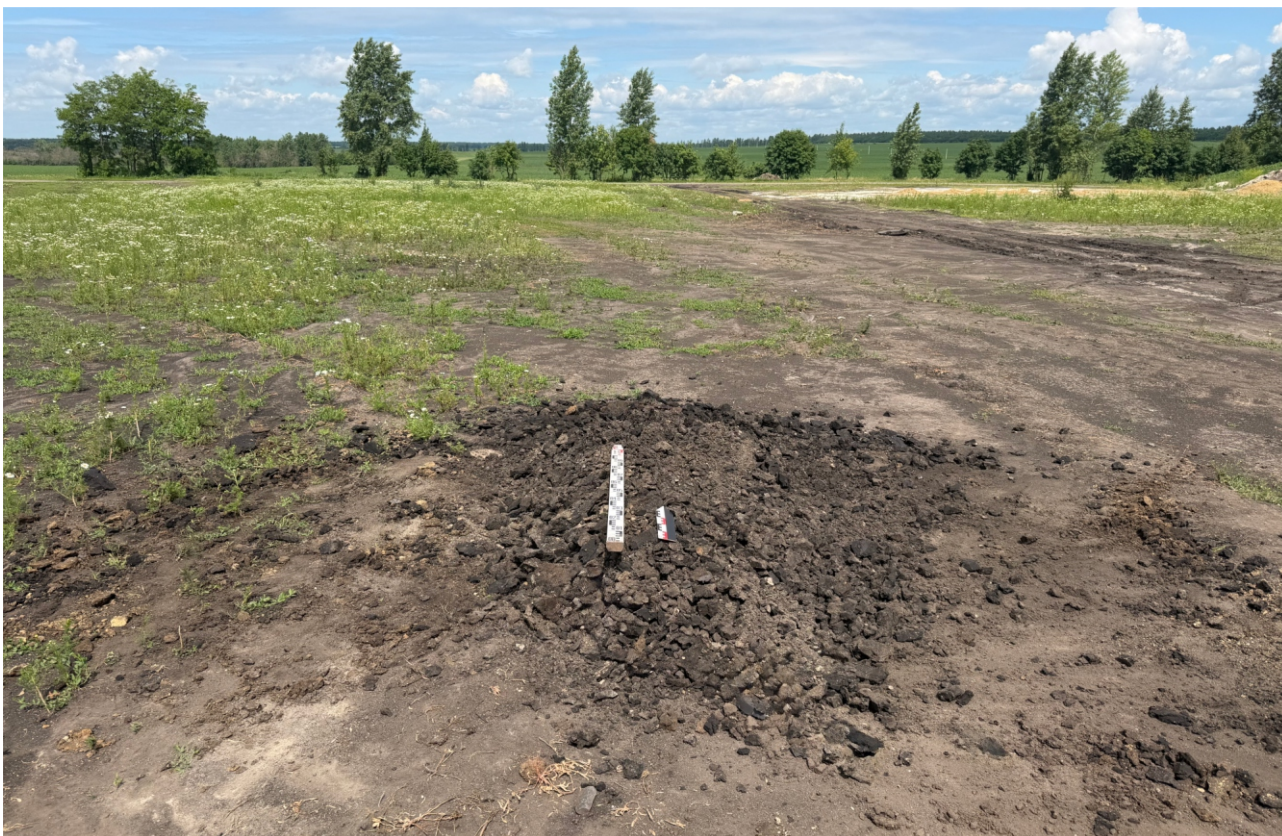
Шурф 2 расположен в северной части обследуемого землеотвода. Поверхность не задернована. Координаты шурфа: N51.42049442° E37.27380477°. Размеры шурфа 1×1 м. В результате исследования шурфа зафиксирована следующая стратиграфия (приводится по северной стенке): 0-0,3 м – переотложенный укатанный чернозем; 0,3-0,85 м – чернозем, осветляющийся к низу; с 0,85 м – материк (светло-коричневый суглинок с кротовинами). Стратиграфия остальных стенок аналогична описанной. После снятия пластов до материка был сделан контрольный прокоп вдоль северной стенки. Шурф засыпан. Находок не обнаружено.

Рис. 19. Археологическое обследование земельного участка, отводимого под объект «Реконструкция молочно-товарной фермы на 2500 фуражных коров» в Мантуровском районе Курской области в 2026 г. Шурф 2. Фото общего вида размеченного шурфа (с юга).

Рис. 20. Археологическое обследование земельного участка, отводимого под объект «Реконструкция молочно-товарной фермы на 2500 фуражных коров» в Мантуровском районе Курской области в 2026 г. Шурф 2. Фото общего вида раскопанного шурфа (с юга).

Рис. 21. Археологическое обследование земельного участка, отводимого под объект «Реконструкция молочно-товарной фермы на 2500 фуражных коров» в Мантуровском районе Курской области в 2026 г. Шурф 2. Фото северного борта, поверхности материка и его контрольного прокопа (с юга).

Рис. 22. Археологическое обследование земельного участка, отводимого под объект «Реконструкция молочно-товарной фермы на 2500 фуражных коров» в Мантуровском районе Курской области в 2026 г. Шурф 2. Фото общего вида засыпанного шурфа (с юга).
