## **АКТ**

### **государственной историко-культурной экспертизы**

документации, содержащей результаты исследований, в соответствии с которыми определяется наличие или отсутствие объектов, обладающих признаками объекта культурного наследия, на земельных участках, отводимых под объект «Реконструкция молочно-товарной фермы на 2500 фуражных коров» в Мантуровском районе Курской области

Андреев С.С. Краткий отчет о проведении археологического обследования земельного участка, отводимого под объект «Реконструкция молочно-товарной фермы на 2500 фуражных коров» в Мантуровском районе Курской области в 2026 г. Воронеж, 2026.

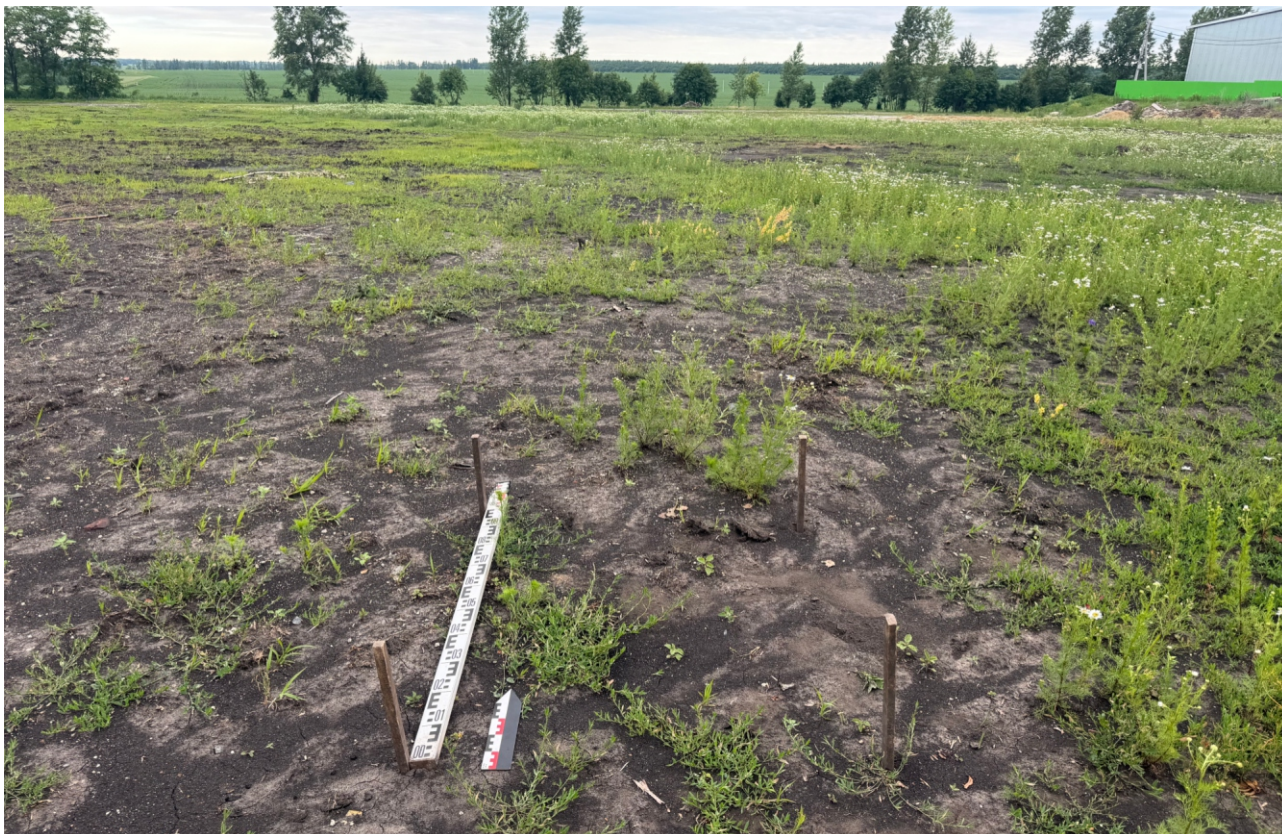
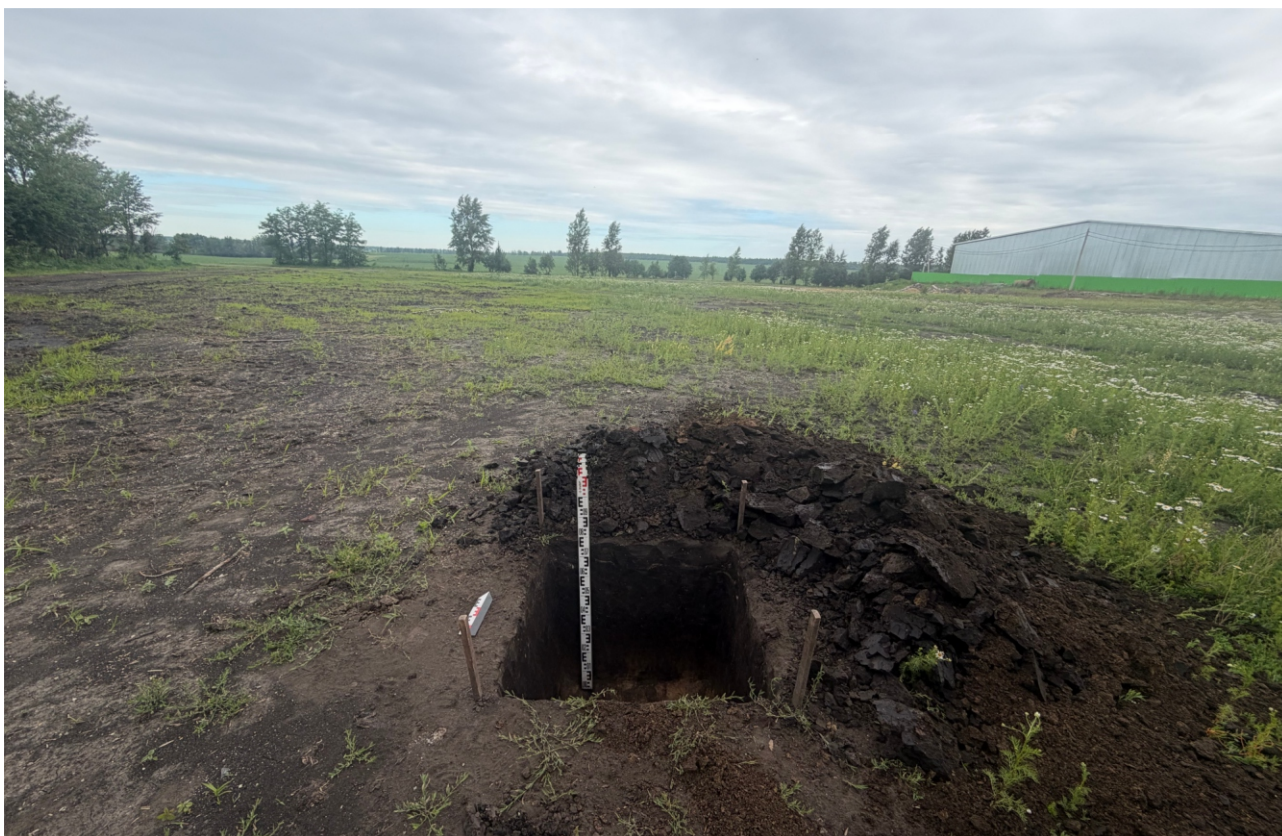
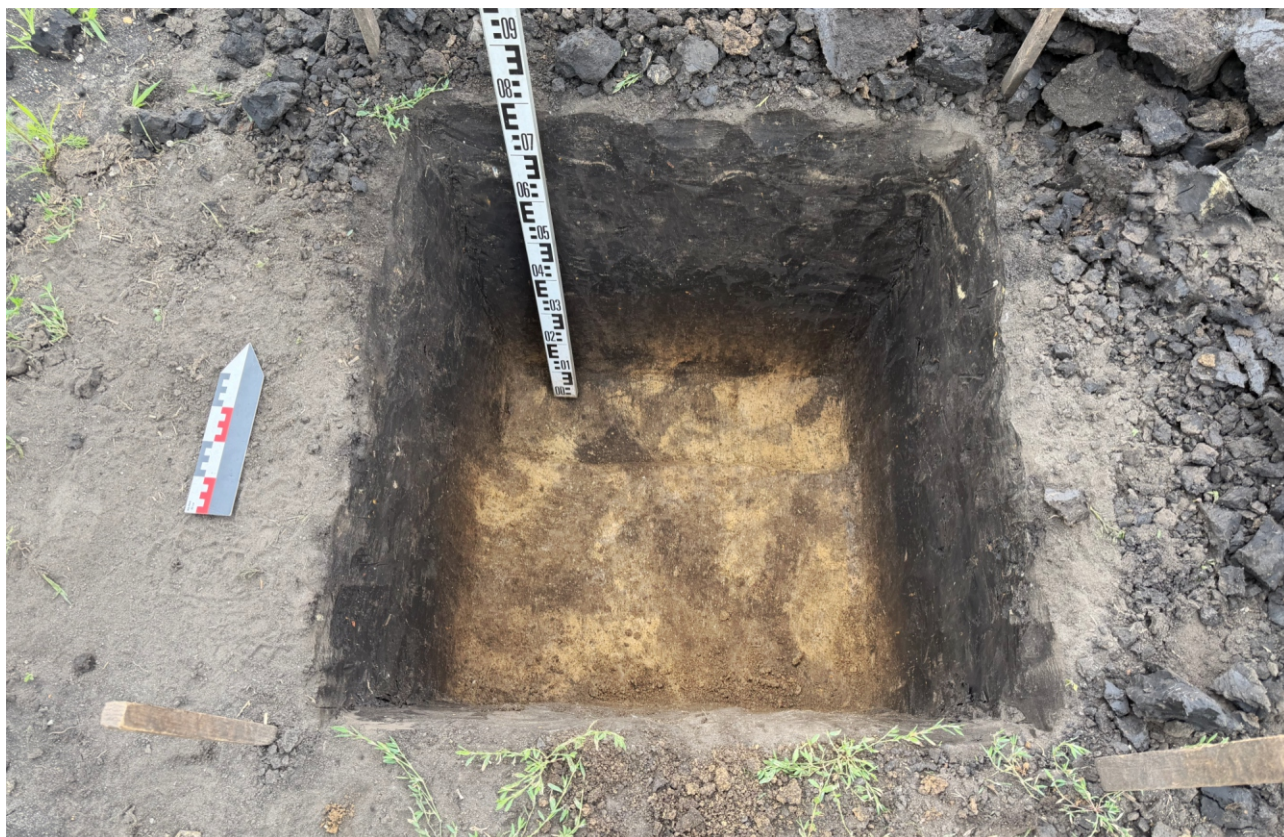
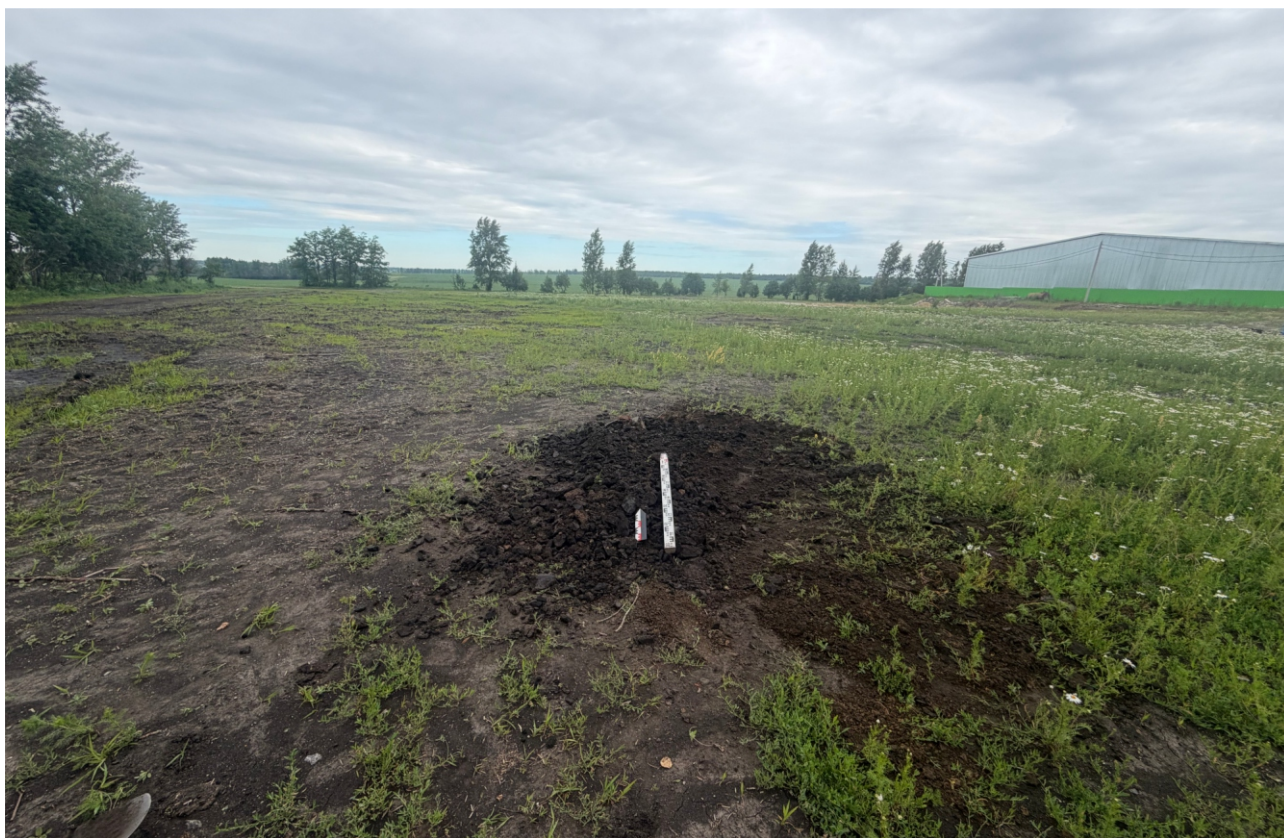
Шурф 3 расположен в северной части обследуемого землеотвода. Поверхность фрагментарно задернована. Координаты шурфа: N51.42002608° E37.27393351°. Размеры шурфа 1×1 м. В результате исследования шурфа зафиксирована следующая стратиграфия (приводится по северной стенке): 0-0,15 м – переотложенный чернозем; 0,15-0,7 м – чернозем, осветляющийся к низу; с 0,7 м – материк (светло-коричневый суглинок с кротовинами). Стратиграфия остальных стенок аналогична описанной. После снятия пластов до материка был сделан контрольный прокоп вдоль северной стенки. Шурф засыпан. Находок не обнаружено.

Рис. 23. Археологическое обследование земельного участка, отводимого под объект «Реконструкция молочно-товарной фермы на 2500 фуражных коров» в Мантуровском районе Курской области в 2026 г. Шурф 3. Фото общего вида размеченного шурфа (с юга).

Рис. 24. Археологическое обследование земельного участка, отводимого под объект «Реконструкция молочно-товарной фермы на 2500 фуражных коров» в Мантуровском районе Курской области в 2026 г. Шурф 3. Фото общего вида раскопанного шурфа (с юга).

Рис. 25. Археологическое обследование земельного участка, отводимого под объект «Реконструкция молочно-товарной фермы на 2500 фуражных коров» в Мантуровском районе Курской области в 2026 г. Шурф 3. Фото северного борта, поверхности материка и его контрольного прокопа (с юга).

Рис. 26. Археологическое обследование земельного участка, отводимого под объект «Реконструкция молочно-товарной фермы на 2500 фуражных коров» в Мантуровском районе Курской области в 2026 г. Шурф 3. Фото общего вида засыпанного шурфа (с юга).

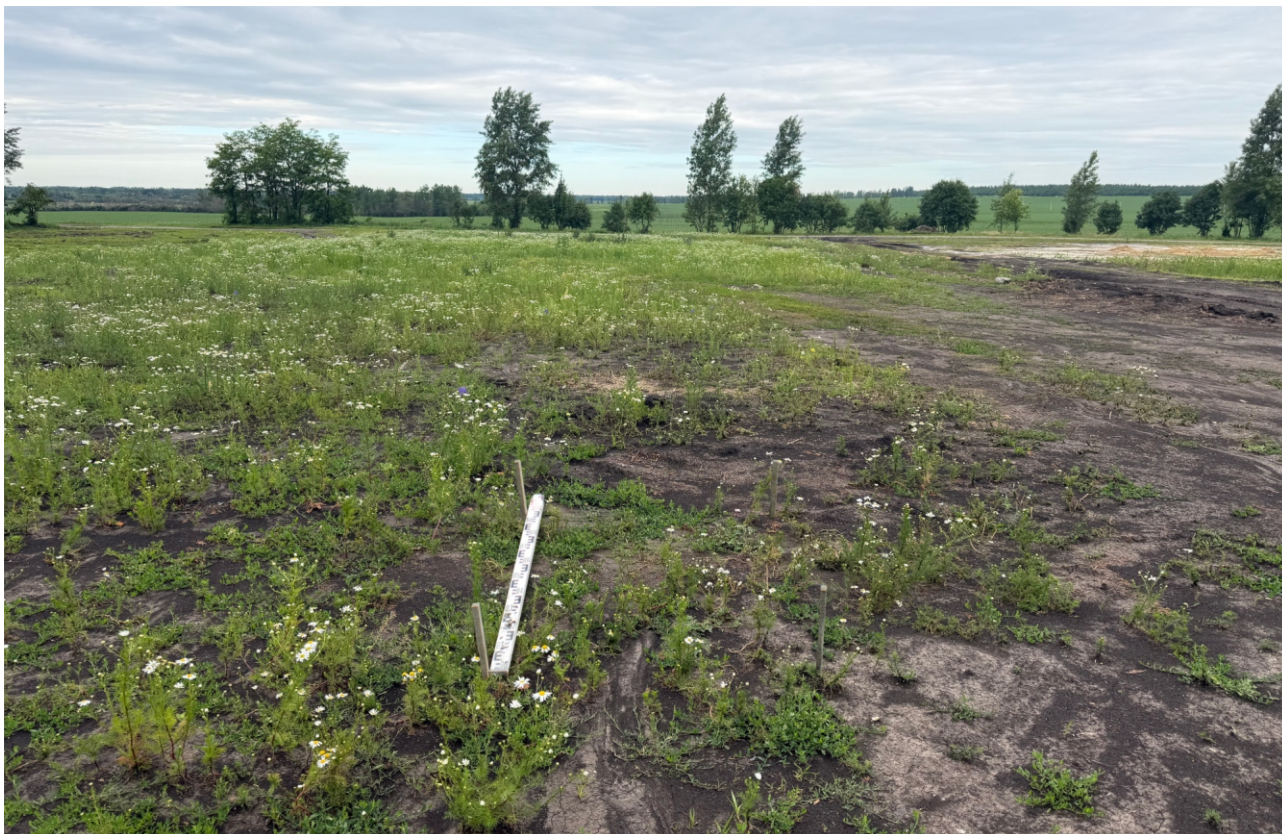
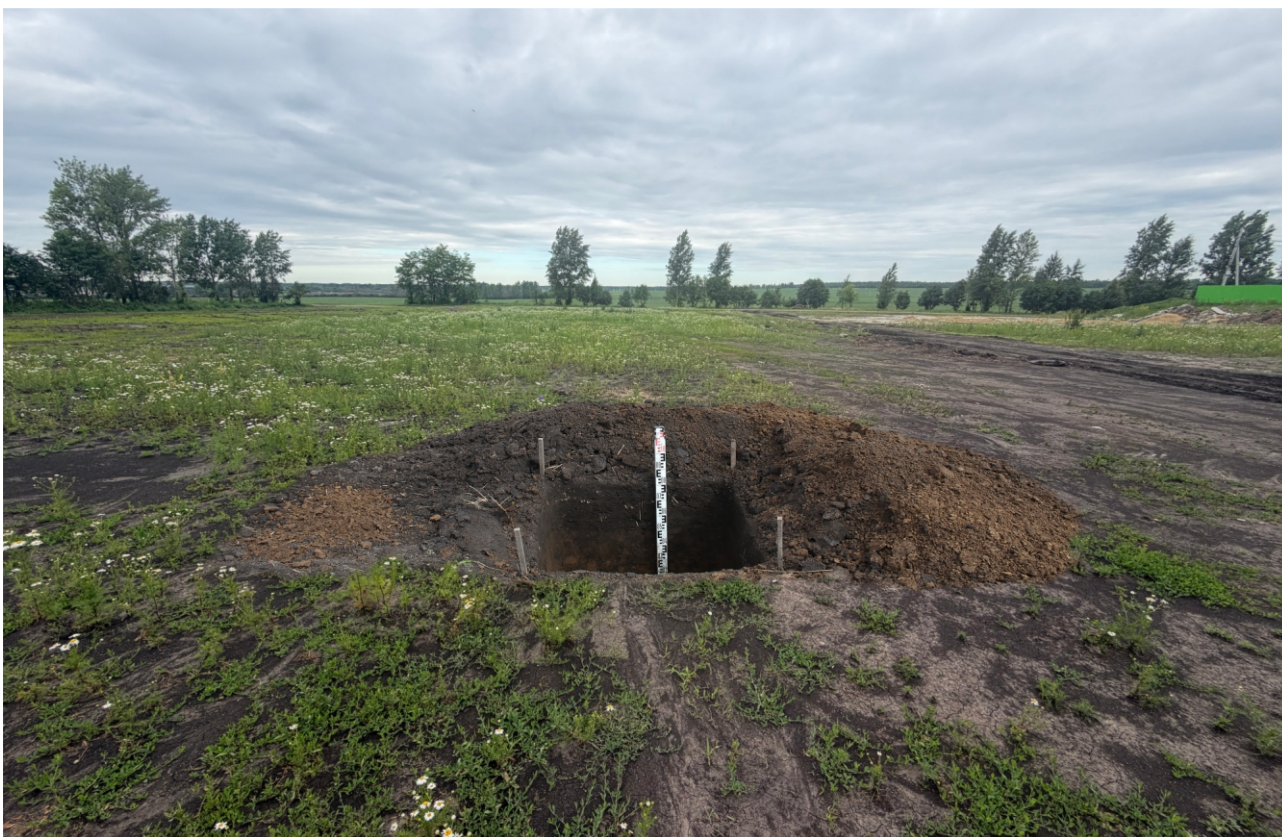
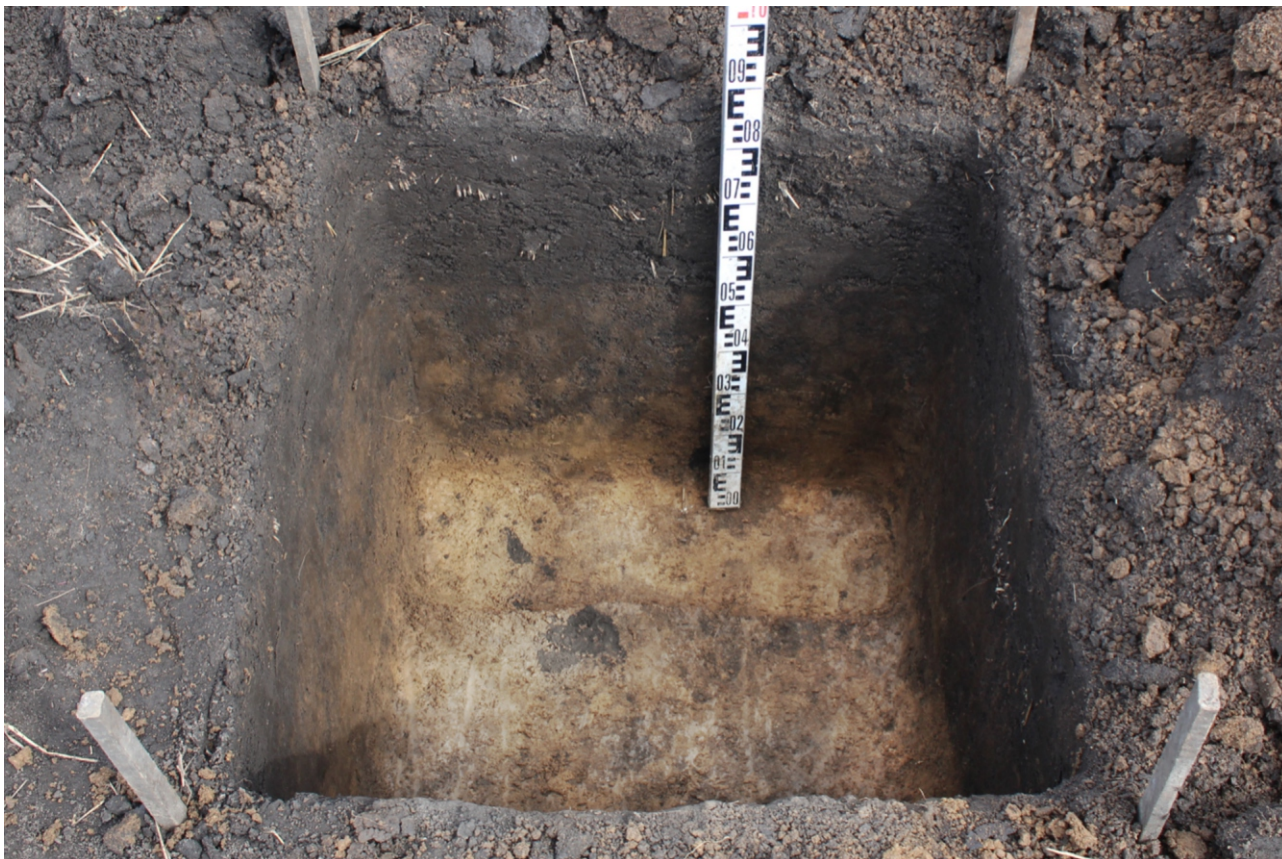
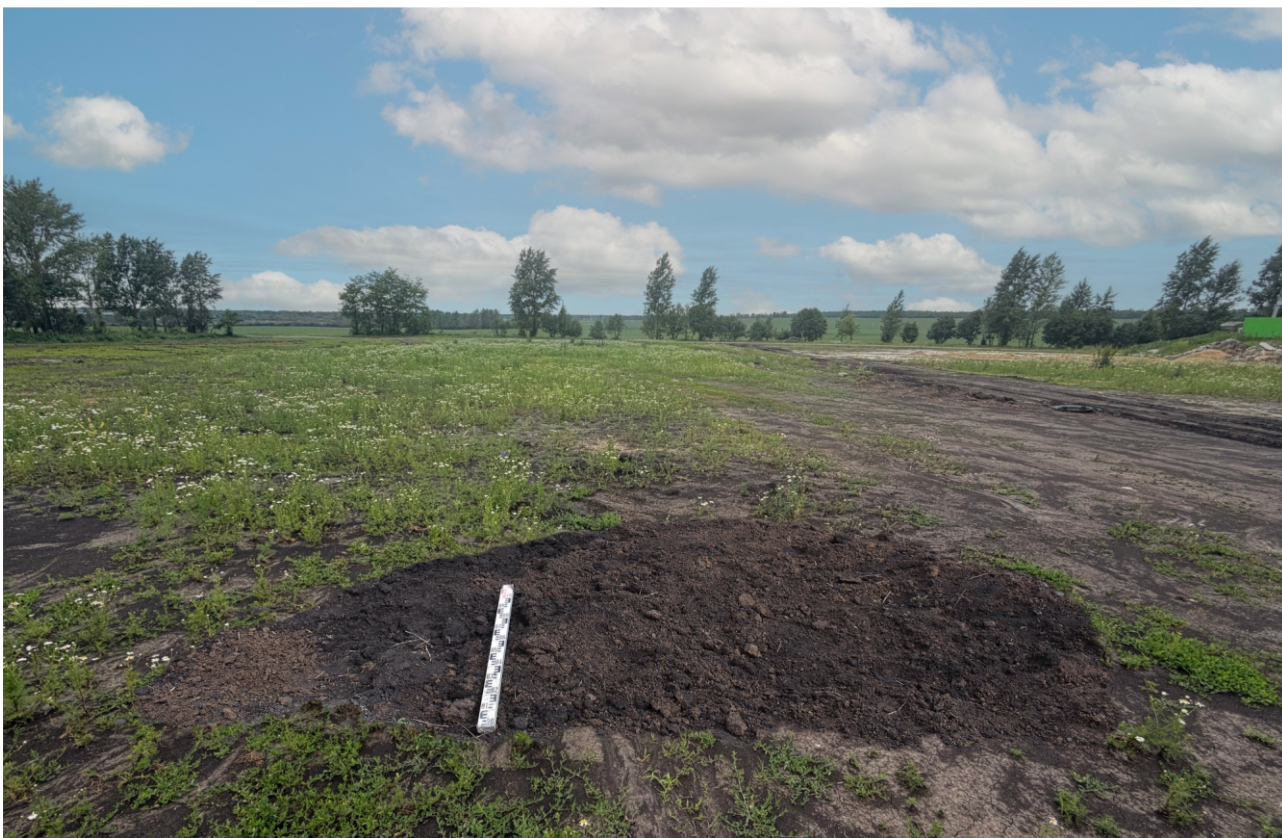
Шурф 4 расположен в центральной части обследуемого землеотвода. Поверхность фрагментарно задернована. Координаты шурфа: N51.41973504° E37.27444313°. Размеры шурфа 1×1 м. В результате исследования шурфа зафиксирована следующая стратиграфия (приводится по северной стенке): 0-0,35 м – переотложенный чернозем; 0,35-0,7 м – чернозем, осветляющийся к низу; с 0,55 м – материк (светло-коричневый суглинок с кротовинами). Стратиграфия остальных стенок аналогична описанной. После снятия пластов до материка был сделан контрольный прокоп вдоль северной стенки. Шурф засыпан. Находок не обнаружено.

Рис. 27. Археологическое обследование земельного участка, отводимого под объект «Реконструкция молочно-товарной фермы на 2500 фуражных коров» в Мантуровском районе Курской области в 2026 г. Шурф 4. Фото общего вида размеченного шурфа (с юга).

Рис. 28. Археологическое обследование земельного участка, отводимого под объект «Реконструкция молочно-товарной фермы на 2500 фуражных коров» в Мантуровском районе Курской области в 2026 г. Шурф 4. Фото общего вида раскопанного шурфа (с юга).

Рис. 29. Археологическое обследование земельного участка, отводимого под объект «Реконструкция молочно-товарной фермы на 2500 фуражных коров» в Мантуровском районе Курской области в 2026 г. Шурф 4. Фото северного борта, поверхности материка и его контрольного прокопа (с юга).

Рис. 30. Археологическое обследование земельного участка, отводимого под объект «Реконструкция молочно-товарной фермы на 2500 фуражных коров» в Мантуровском районе Курской области в 2026 г. Шурф 4. Фото общего вида засыпанного шурфа (с юга).

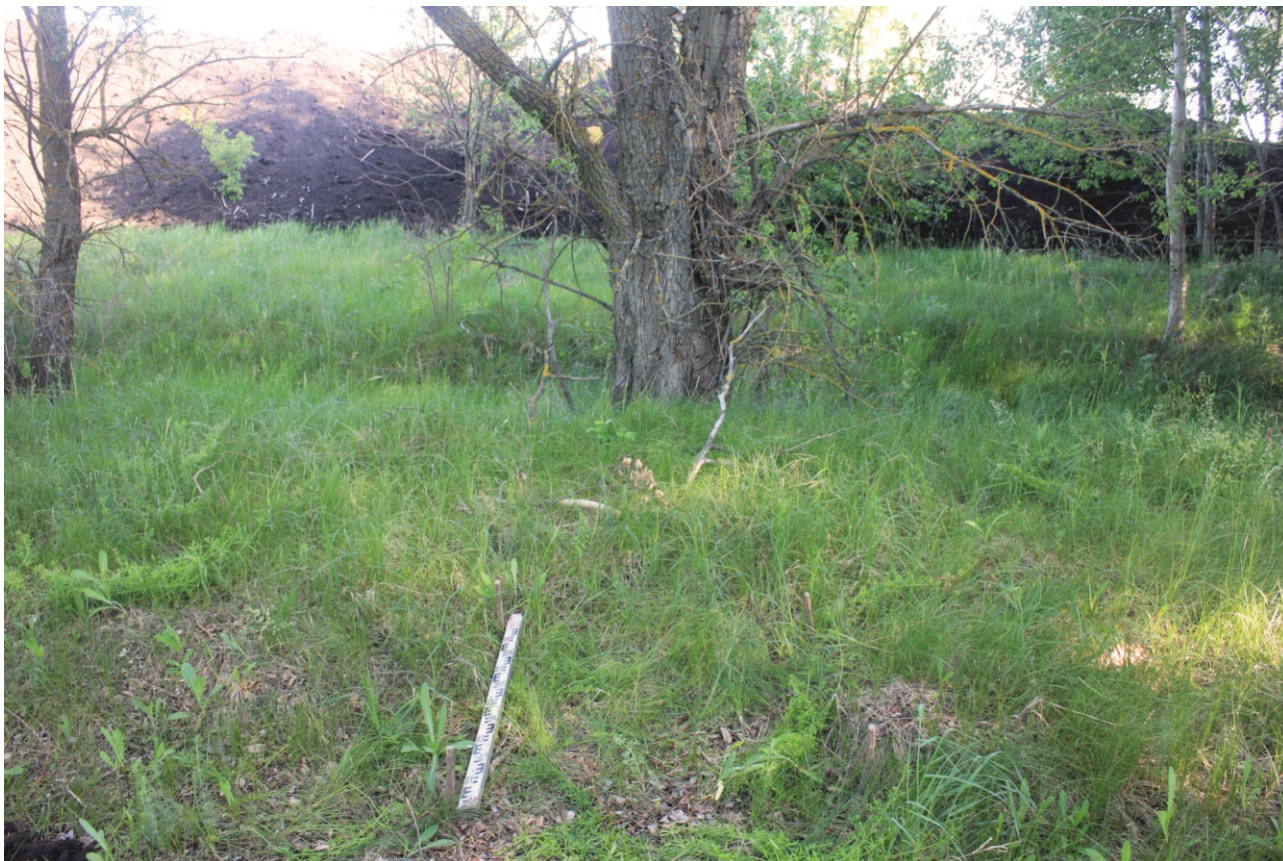
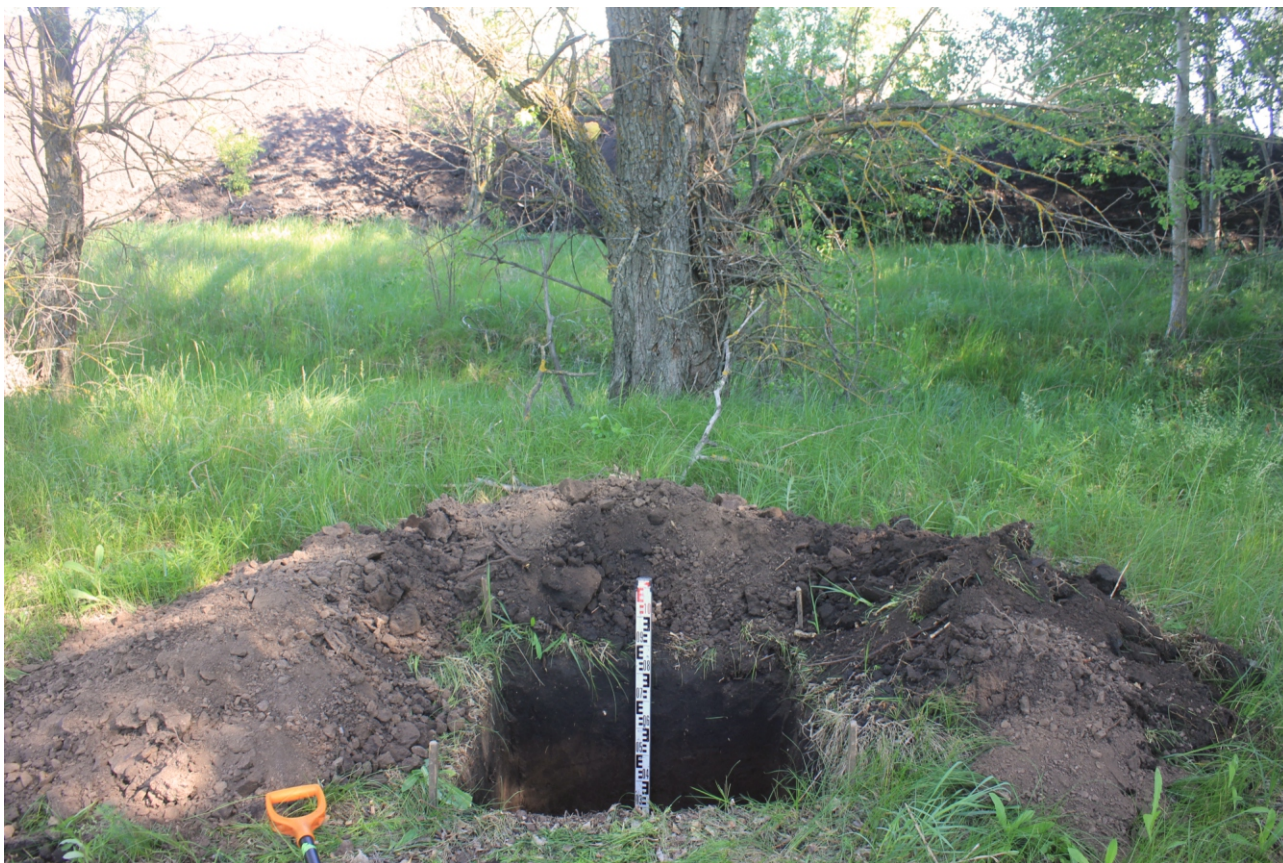
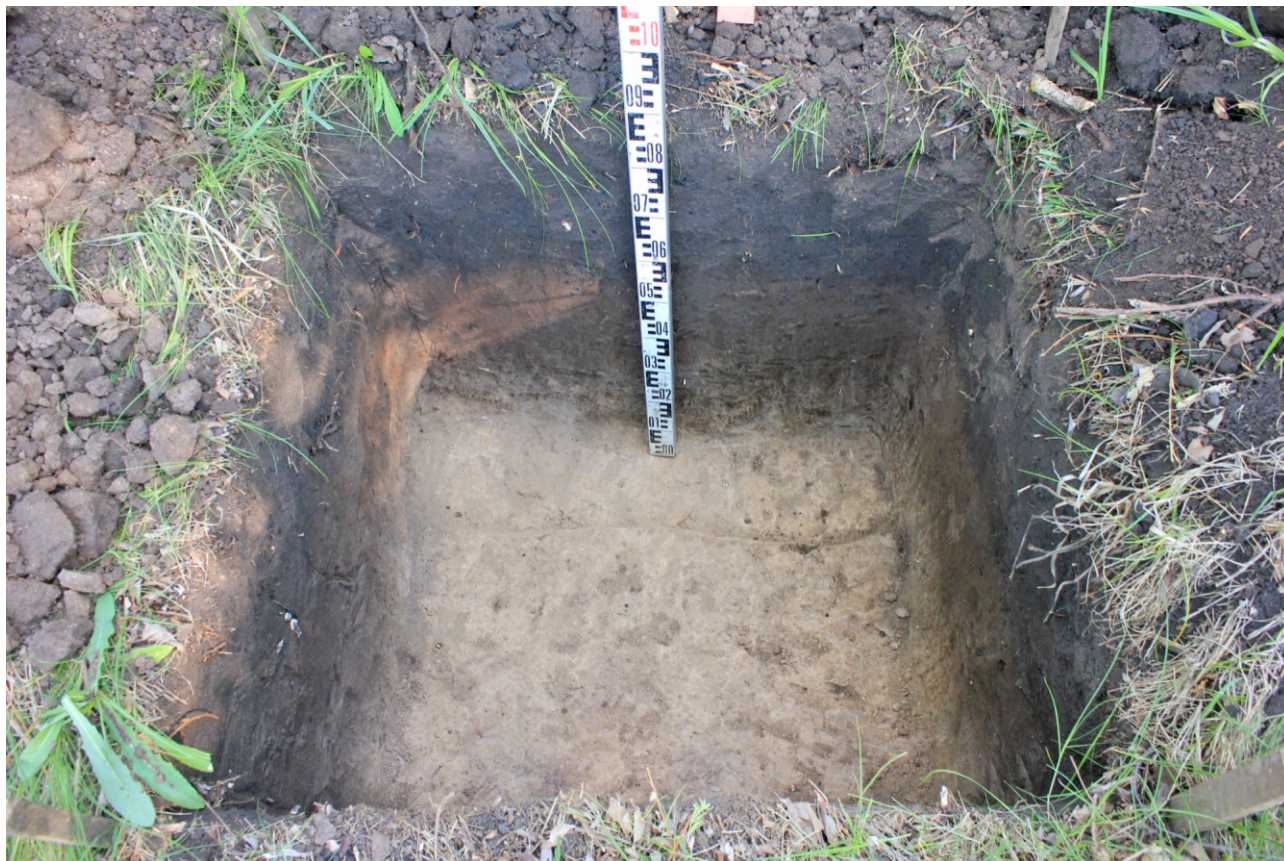
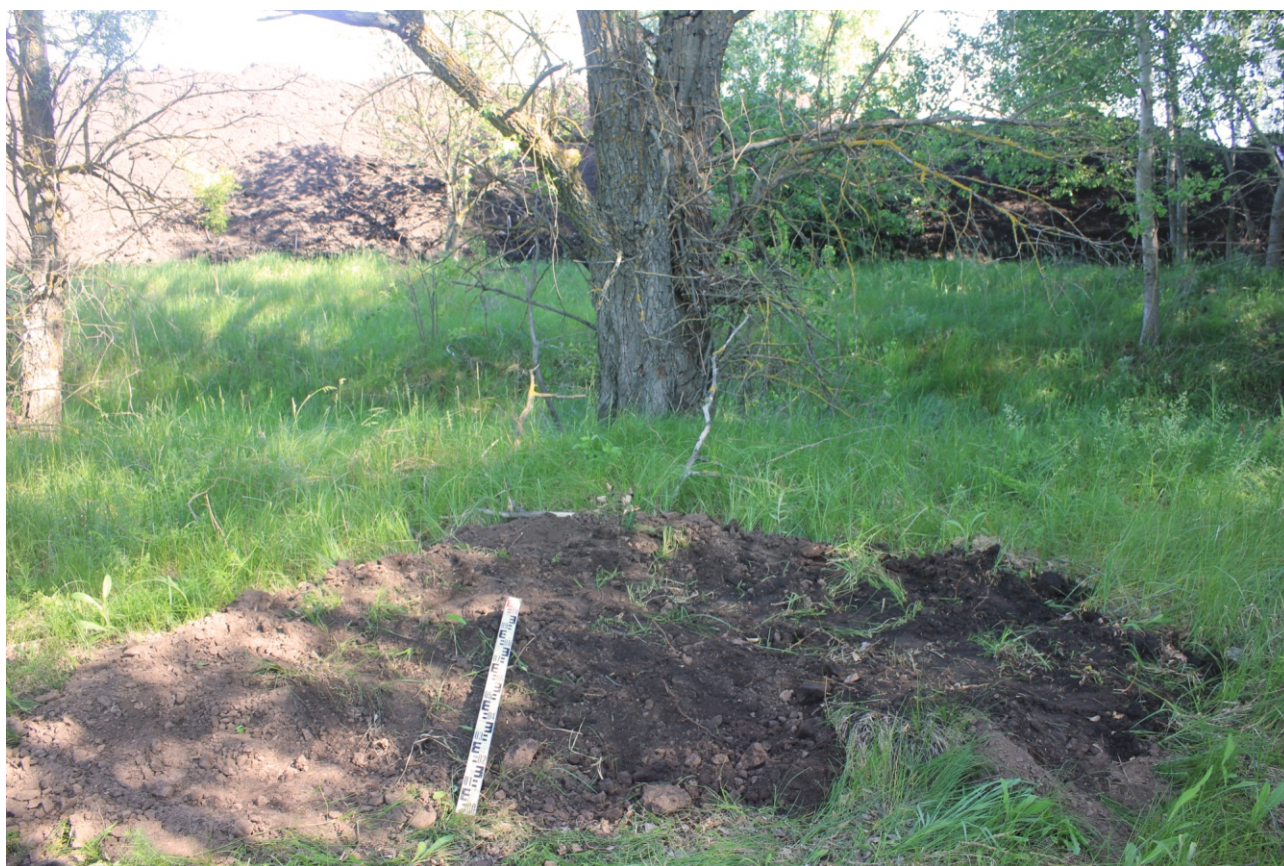
Шурф 5 расположен в центральной части обследуемого землеотвода. Поверхность задернована. Координаты шурфа: N51.41857755° E37.27580033°. Размеры шурфа 1×1 м. В результате исследования шурфа зафиксирована следующая стратиграфия (приводится по западной стенке): 0-0,05 м – дерн; 0,05-0,35 м – переотложенный чернозем; 0,35-0,65 м – чернозем, осветляющийся к низу; с 0,65 м – материк (светло-коричневый суглинок с кротовинами). Стратиграфия остальных стенок аналогична описанной. После снятия пластов до материка был сделан контрольный прокоп вдоль западной стенки. Шурф засыпан. Находок не обнаружено.

Рис. 31. Археологическое обследование земельного участка, отводимого под объект «Реконструкция молочно-товарной фермы на 2500 фуражных коров» в Мантуровском районе Курской области в 2026 г. Шурф 5. Фото общего вида размеченного шурфа (с востока).

Рис. 32. Археологическое обследование земельного участка, отводимого под объект «Реконструкция молочно-товарной фермы на 2500 фуражных коров» в Мантуровском районе Курской области в 2026 г. Шурф 5. Фото общего вида раскопанного шурфа (с востока).

Рис. 33. Археологическое обследование земельного участка, отводимого под объект «Реконструкция молочно-товарной фермы на 2500 фуражных коров» в Мантуровском районе Курской области в 2026 г. Шурф 5. Фото западного борта, поверхности материка и его контрольного прокопа (с востока).

Рис. 34. Археологическое обследование земельного участка, отводимого под объект «Реконструкция молочно-товарной фермы на 2500 фуражных коров» в Мантуровском районе Курской области в 2026 г. Шурф 5. Фото общего вида засыпанного шурфа (с востока).

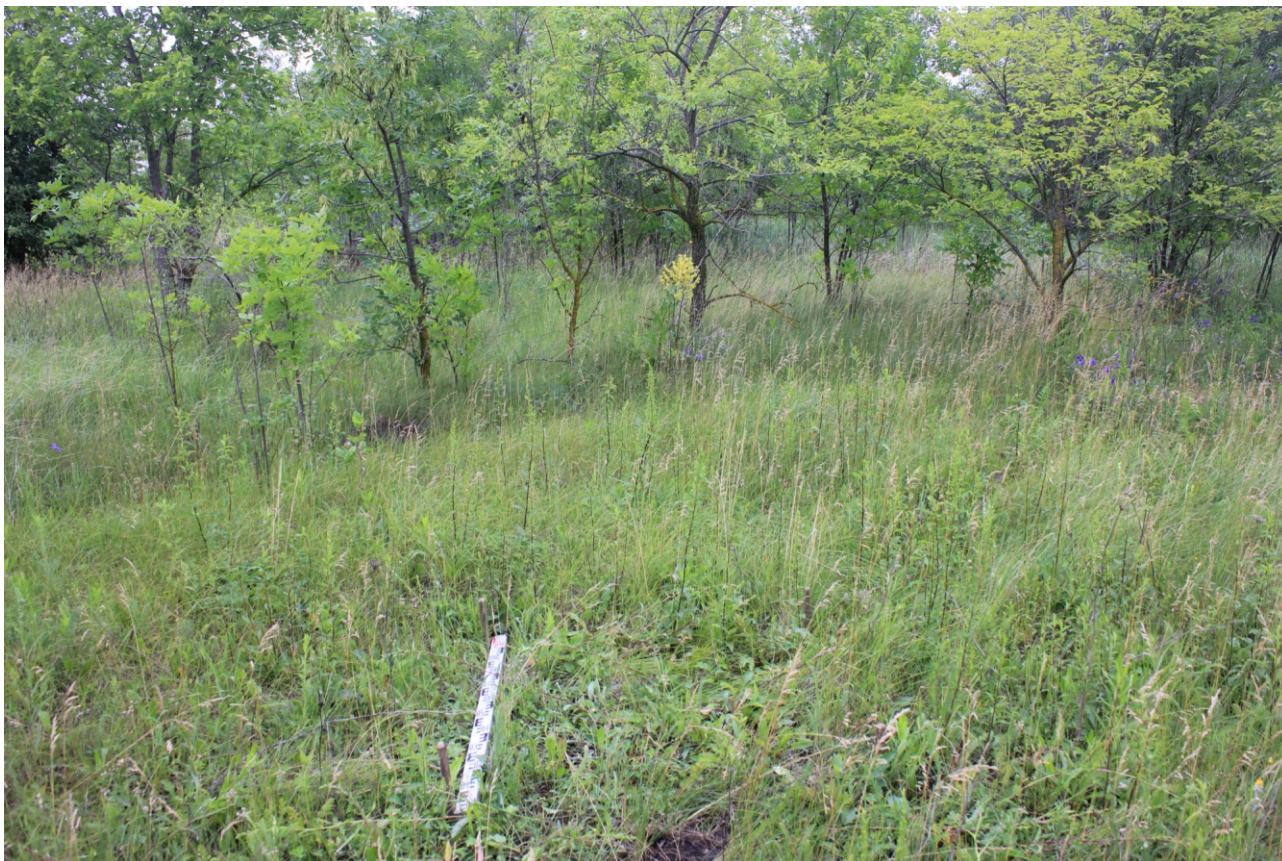
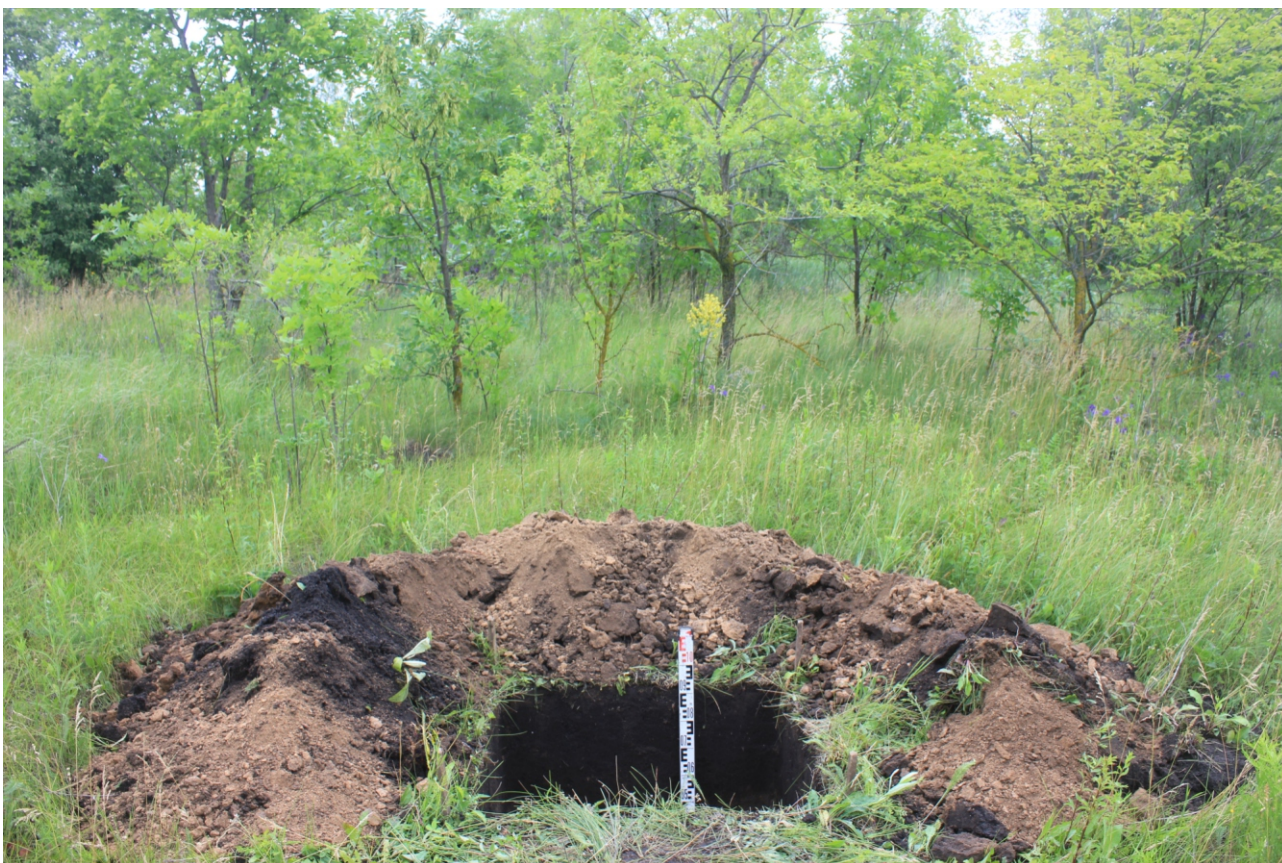
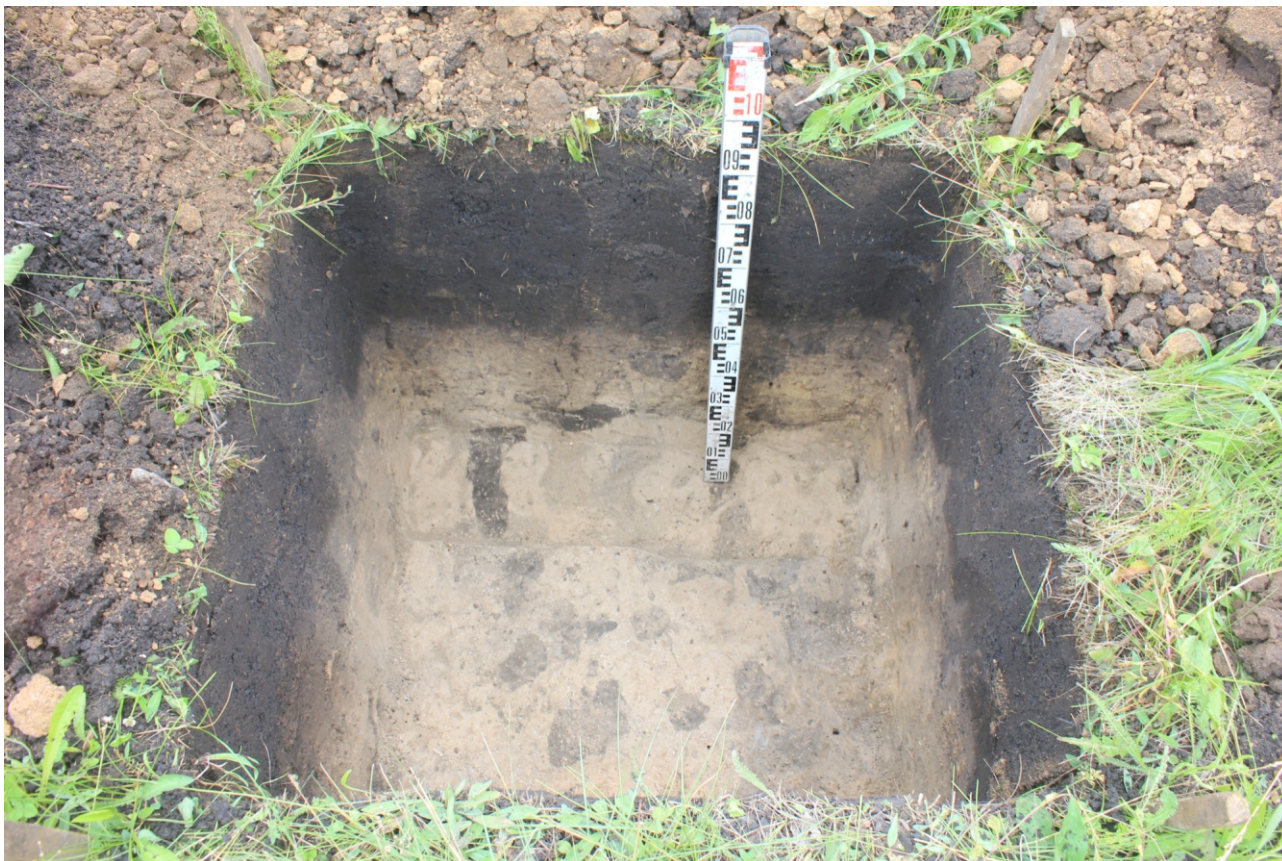
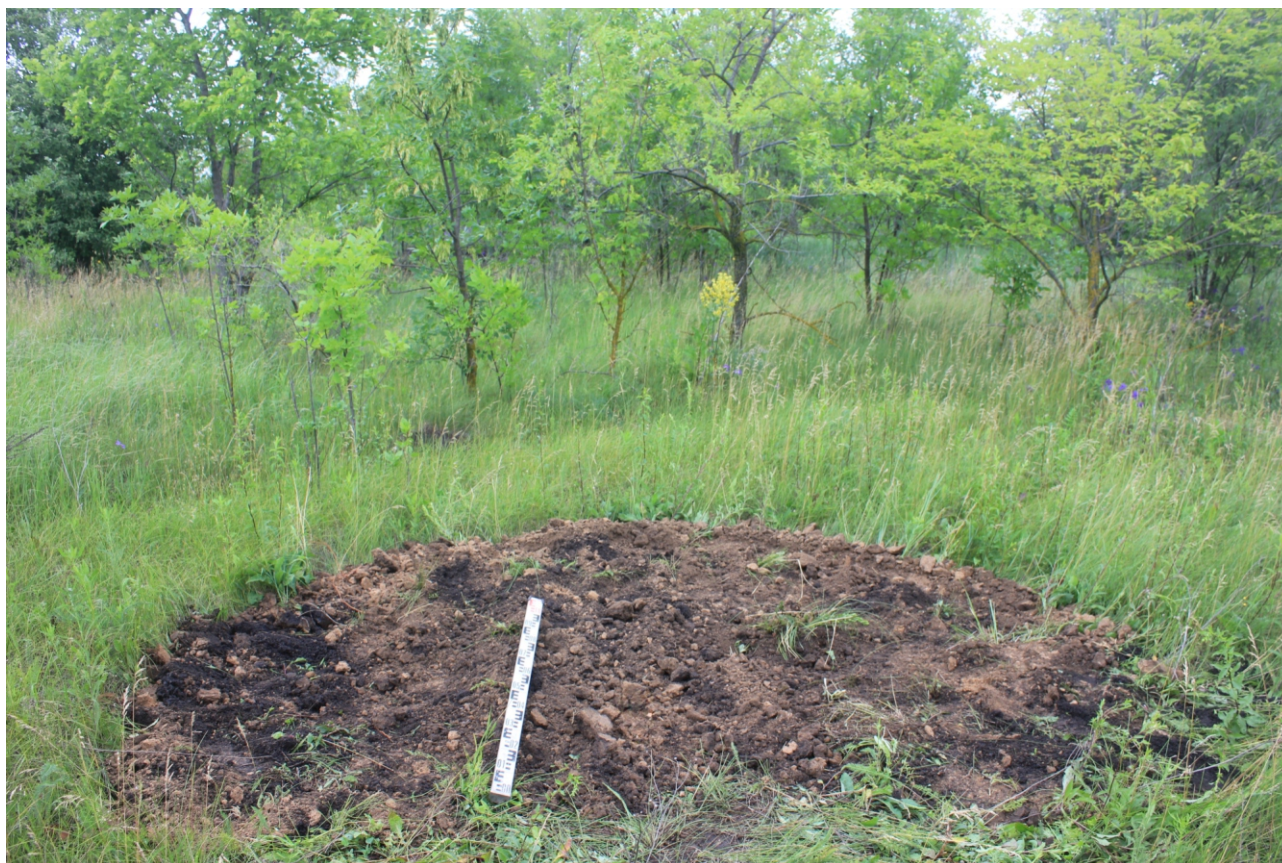
Шурф 6 расположен в южной части обследуемого землеотвода. Поверхность задернована. Координаты шурфа: N51.41789006° E37.27695904°. Размеры шурфа 1×1 м. В результате исследования шурфа зафиксирована следующая стратиграфия (приводится по западной стенке): 0-0,05 м – дерн; 0,05-0,45 м – переотложенный чернозем; с 0,45 м – материк (светло-коричневый суглинок с кротовинами). Стратиграфия остальных стенок аналогична описанной. После снятия пластов до материка был сделан контрольный прокоп вдоль западной стенки. Шурф засыпан. Находок не обнаружено.

Рис. 35. Археологическое обследование земельного участка, отводимого под объект «Реконструкция молочно-товарной фермы на 2500 фуражных коров» в Мантуровском районе Курской области в 2026 г. Шурф 6. Фото общего вида размеченного шурфа (с востока).

Рис. 36. Археологическое обследование земельного участка, отводимого под объект «Реконструкция молочно-товарной фермы на 2500 фуражных коров» в Мантуровском районе Курской области в 2026 г. Шурф 6. Фото общего вида раскопанного шурфа (с востока).

Рис. 37. Археологическое обследование земельного участка, отводимого под объект «Реконструкция молочно-товарной фермы на 2500 фуражных коров» в Мантуровском районе Курской области в 2026 г. Шурф 6. Фото западного борта, поверхности материка и его контрольного прокопа (с востока).

Рис. 38. Археологическое обследование земельного участка, отводимого под объект «Реконструкция молочно-товарной фермы на 2500 фуражных коров» в Мантуровском районе Курской области в 2026 г. Шурф 6. Фото общего вида засыпанного шурфа (с востока).
