## **АКТ**

### **государственной историко-культурной экспертизы**

документации, содержащей результаты исследований, в соответствии с которыми определяется наличие или отсутствие объектов, обладающих признаками объекта культурного наследия, на земельных участках, отводимых под объект «Реконструкция молочно-товарной фермы на 1700 фуражных коров» в Мантуровском районе Курской области

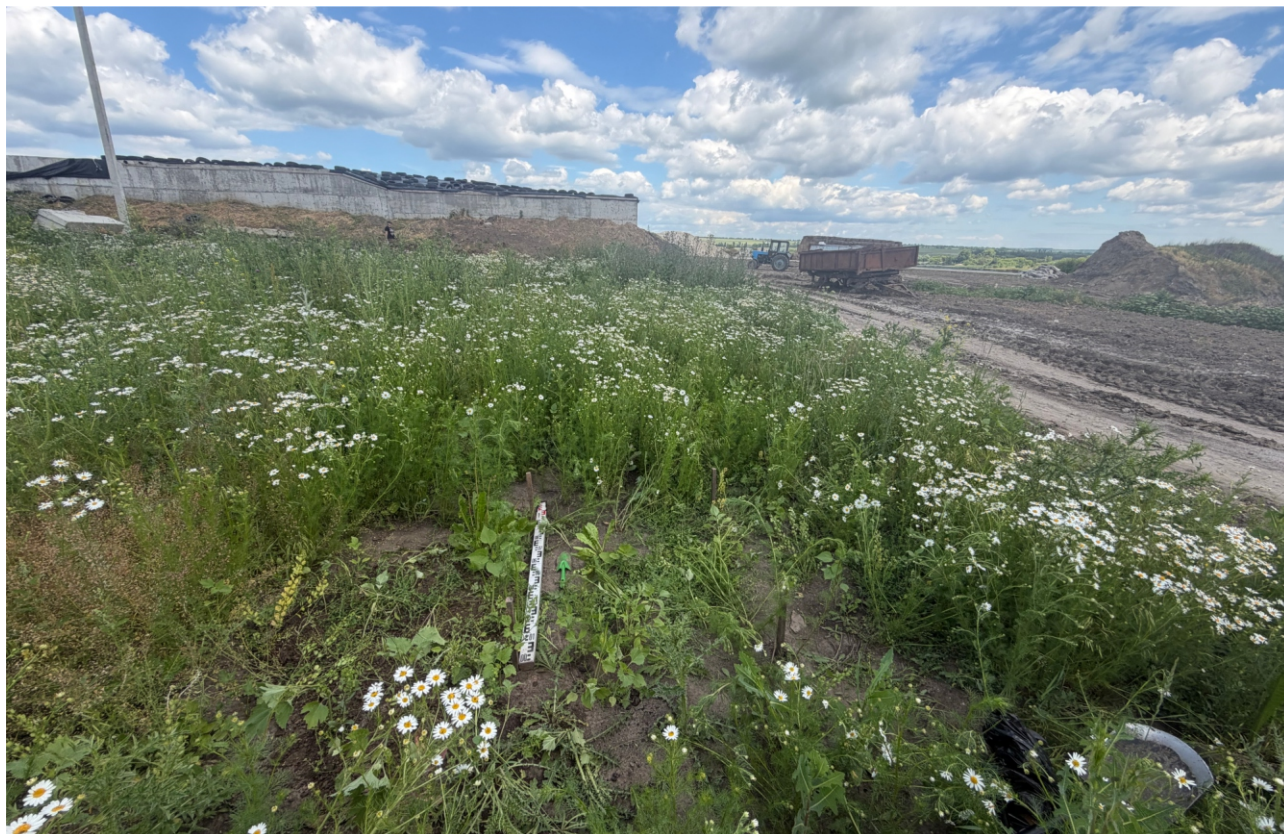
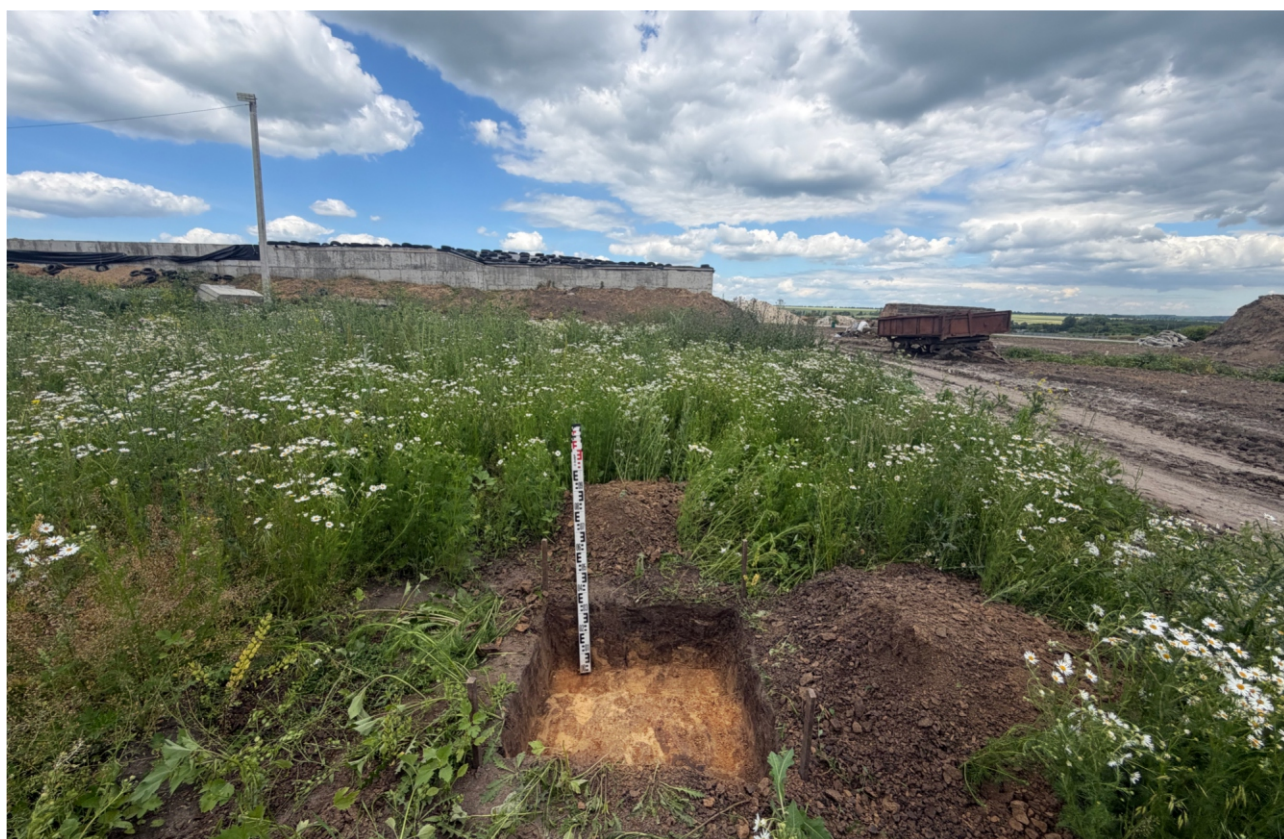
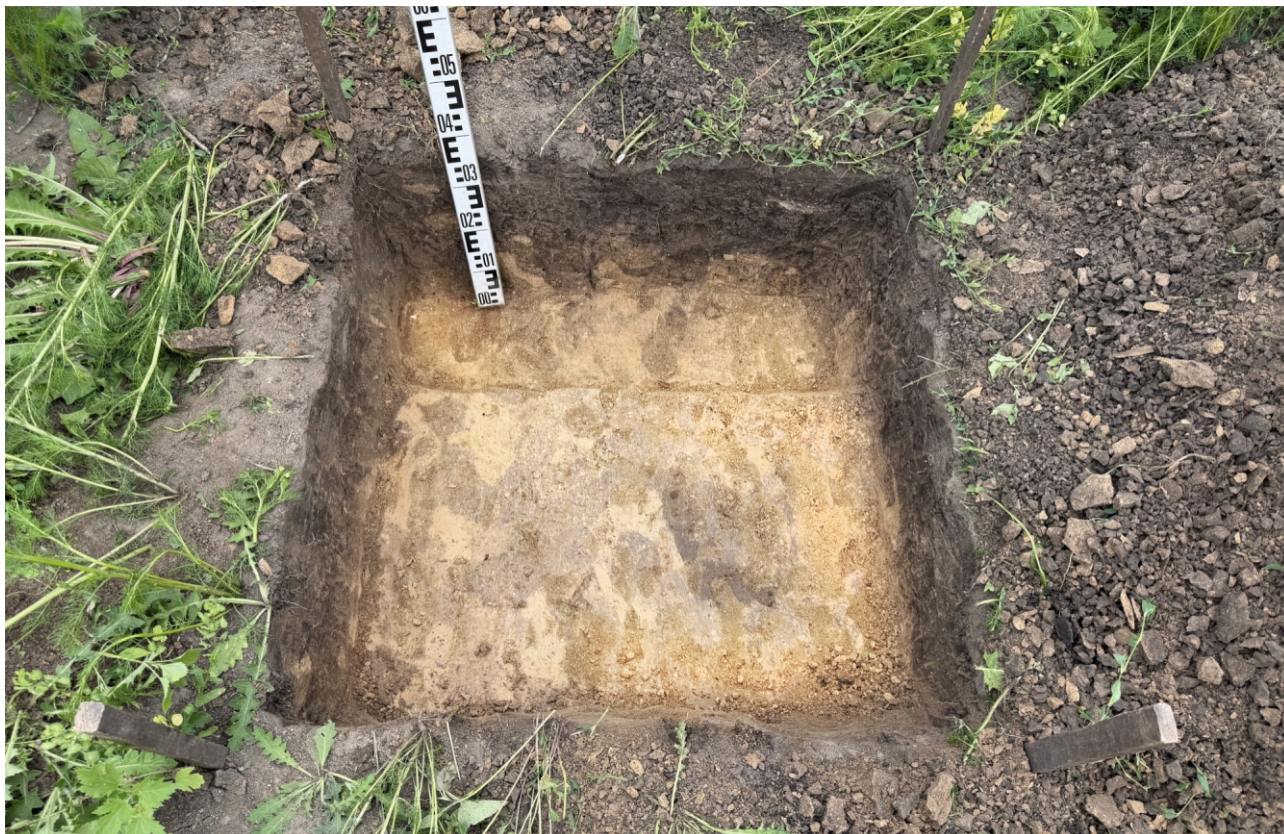
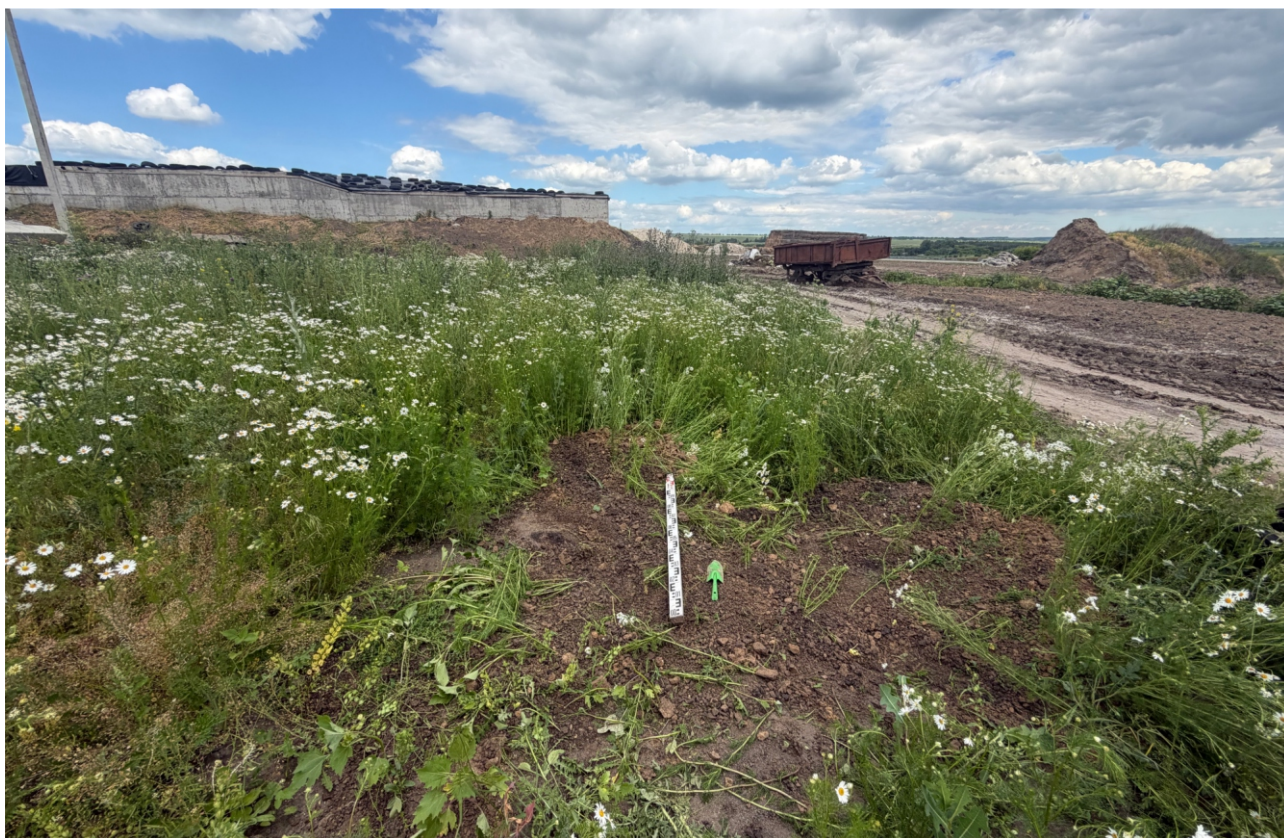
Шурф 1 расположен в юго-восточной части участка 1 обследуемого землеотвода. Поверхность фрагментарно задернована. Координаты шурфа: N51.47208993° E37.39934259°. Размеры шурфа 1×1 м. В результате исследования шурфа зафиксирована следующая стратиграфия (приводится по северной стенке): 0-0,3 м – чернозем, осветляющийся к низу; с 0,3 м – материк (светло-коричневый суглинок с кротовинами). Стратиграфия остальных стенок аналогична описанной. После снятия пластов до материка был сделан контрольный прокоп вдоль северной стенки. Шурф засыпан. Находок не обнаружено.

Рис. 26. Археологическое обследование земельного участка, отводимого под объект «Реконструкция молочно-товарной фермы на 1700 фуражных коров» в Мантуровском районе Курской области в 2026 г. Шурф 1. Фото общего вида размеченного шурфа (с юга).

Рис. 27. Археологическое обследование земельного участка, отводимого под объект «Реконструкция молочно-товарной фермы на 1700 фуражных коров» в Мантуровском районе Курской области в 2026 г. Шурф 1. Фото общего вида раскопанного шурфа (с юга).

Рис. 28. Археологическое обследование земельного участка, отводимого под объект «Реконструкция молочно-товарной фермы на 1700 фуражных коров» в Мантуровском районе Курской области в 2026 г. Шурф 1. Фото северного борта, поверхности материка и его контрольного прокопа (с юга).

Рис. 29. Археологическое обследование земельного участка, отводимого под объект «Реконструкция молочно-товарной фермы на 1700 фуражных коров» в Мантуровском районе Курской области в 2026 г. Шурф 1. Фото общего вида засыпанного шурфа (с юга).

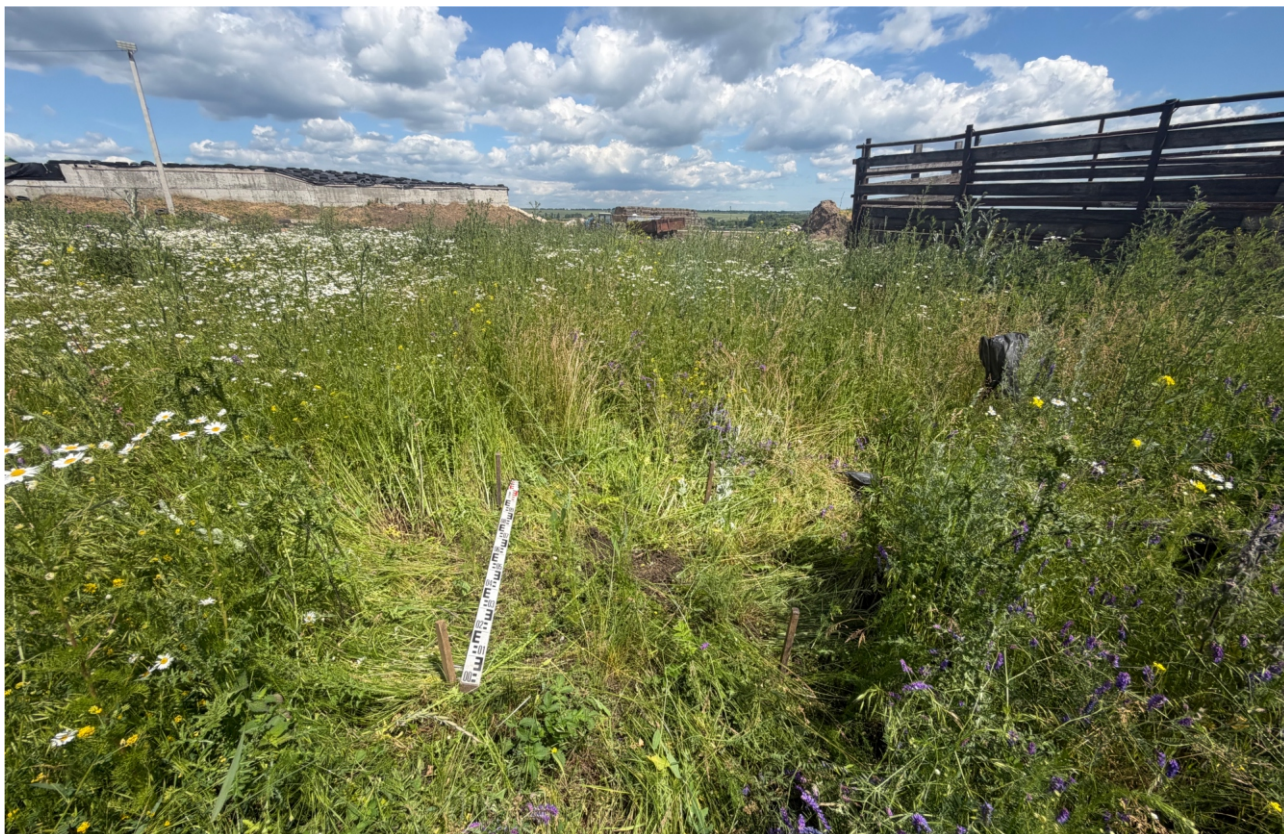
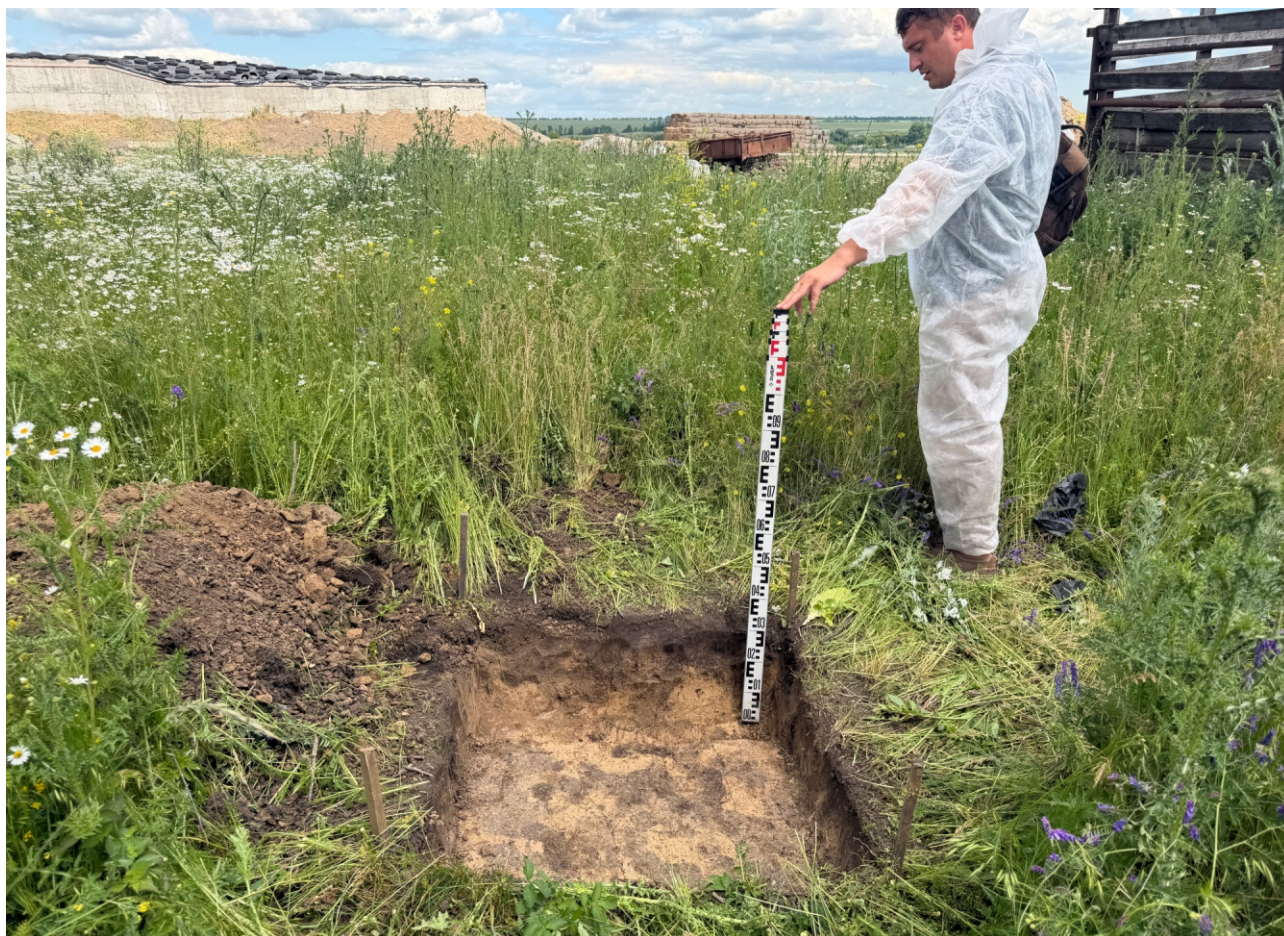
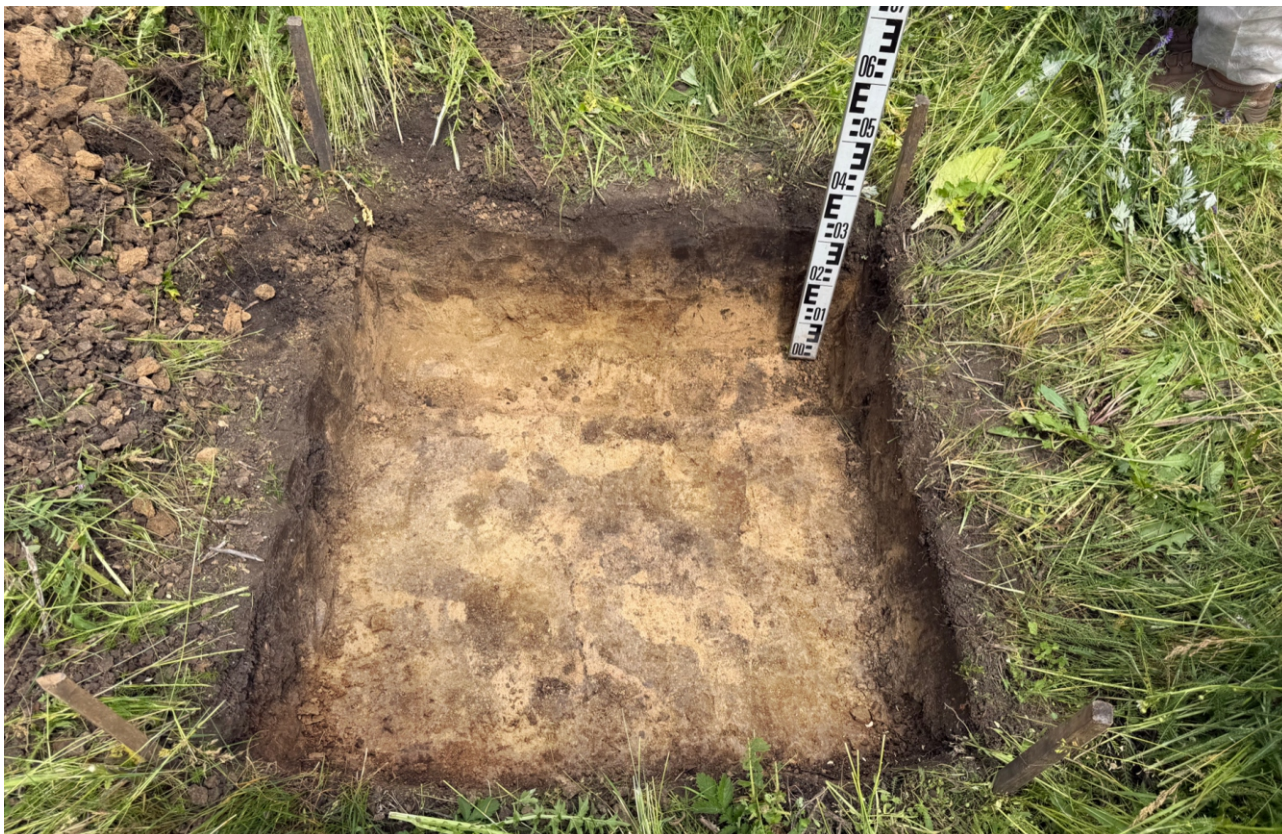
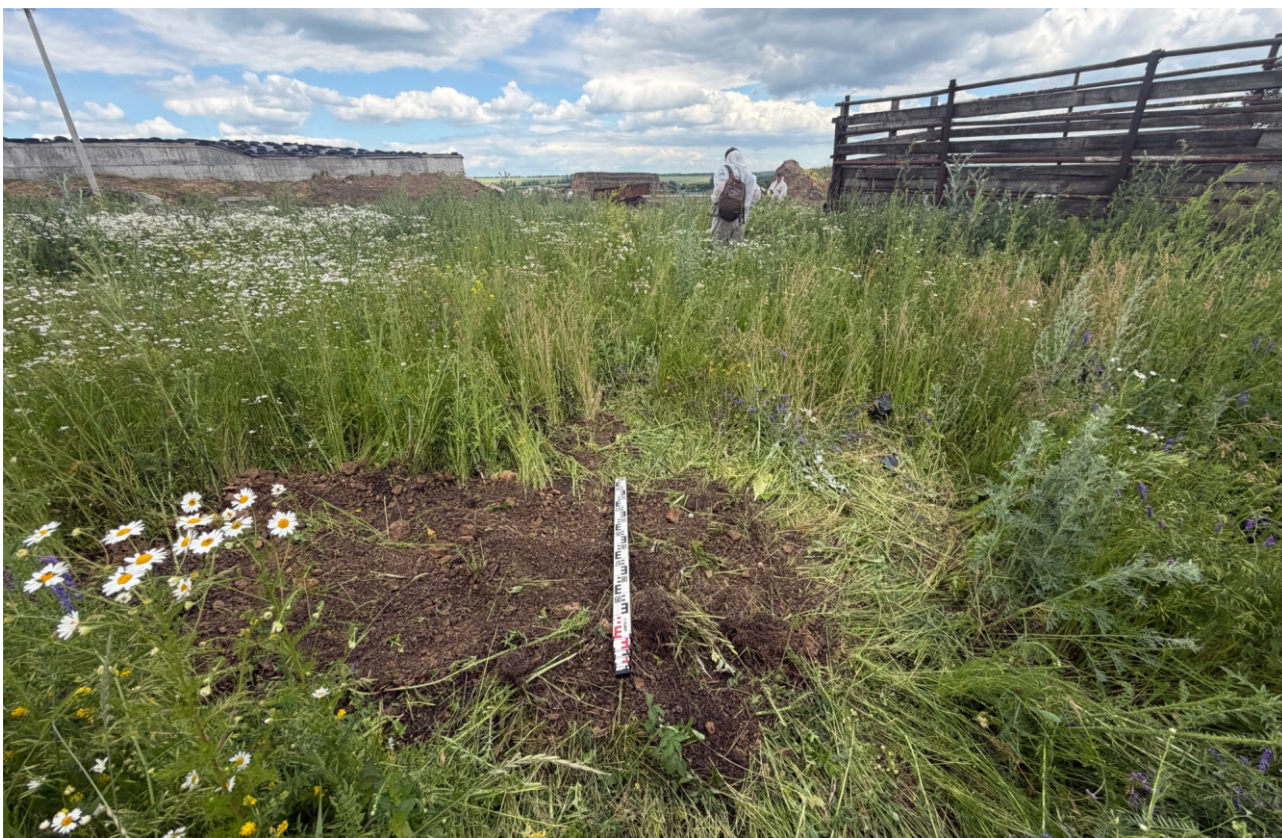
Шурф 2 расположен в северо-восточной части участка 1 обследуемого землеотвода. Поверхность задернована. Координаты шурфа: N51.47281837° E37.39922458°. Размеры шурфа 1×1 м. В результате исследования шурфа зафиксирована следующая стратиграфия (приводится по северной стенке): 0-0,02 м – дерн; 0,02-0,25 м – чернозем, осветляющийся к низу; с 0,25 м – материк (светло-коричневый суглинок с кротовинами). Стратиграфия остальных стенок аналогична описанной. После снятия пластов до материка был сделан контрольный прокоп вдоль северной стенки. Шурф засыпан. Находок не обнаружено.

Рис. 30. Археологическое обследование земельного участка, отводимого под объект «Реконструкция молочно-товарной фермы на 1700 фуражных коров» в Мантуровском районе Курской области в 2026 г. Шурф 2. Фото общего вида размеченного шурфа (с юга).

Рис. 31. Археологическое обследование земельного участка, отводимого под объект «Реконструкция молочно-товарной фермы на 1700 фуражных коров» в Мантуровском районе Курской области в 2026 г. Шурф 2. Фото общего вида раскопанного шурфа (с юга).

Рис. 32. Археологическое обследование земельного участка, отводимого под объект «Реконструкция молочно-товарной фермы на 1700 фуражных коров» в Мантуровском районе Курской области в 2026 г. Шурф 2. Фото северного борта, поверхности материка и его контрольного прокопа (с юга).

Рис. 33. Археологическое обследование земельного участка, отводимого под объект «Реконструкция молочно-товарной фермы на 1700 фуражных коров» в Мантуровском районе Курской области в 2026 г. Шурф 2. Фото общего вида засыпанного шурфа (с юга).

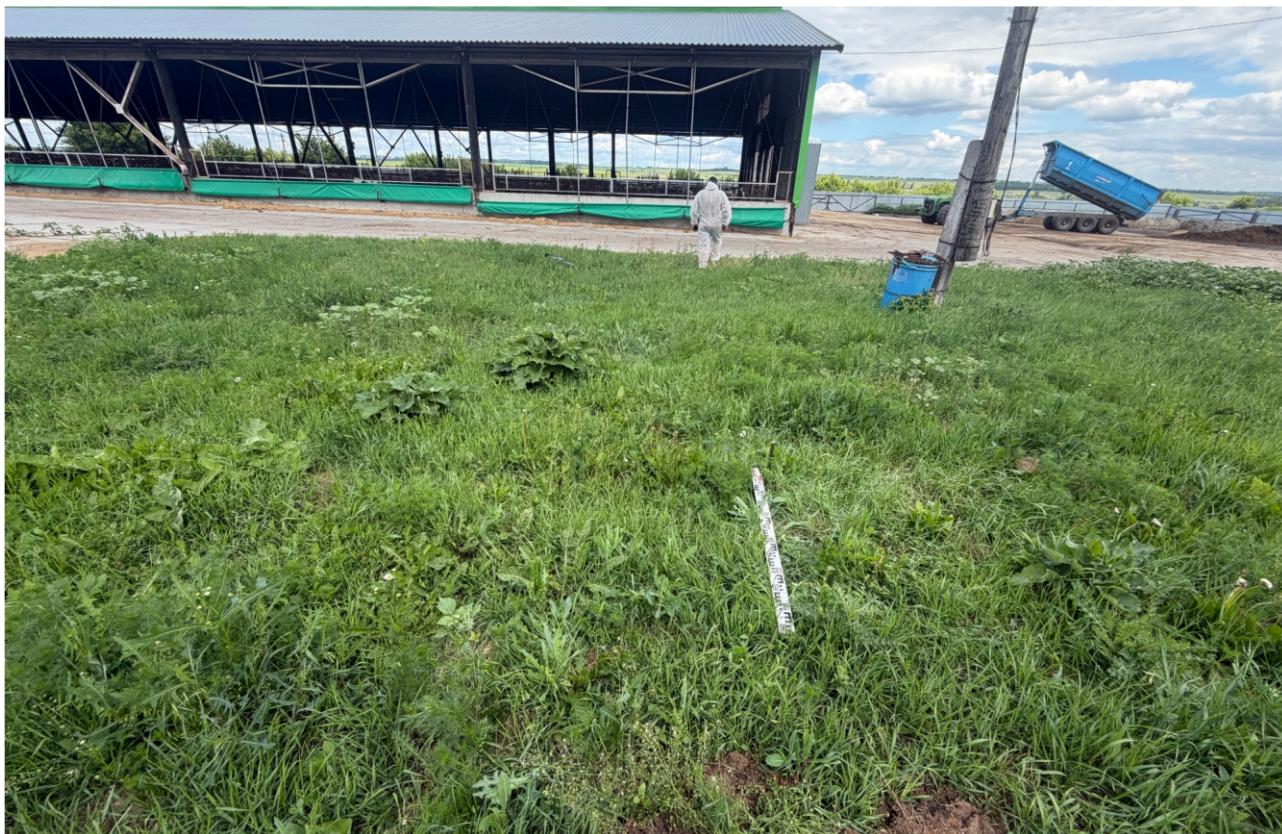
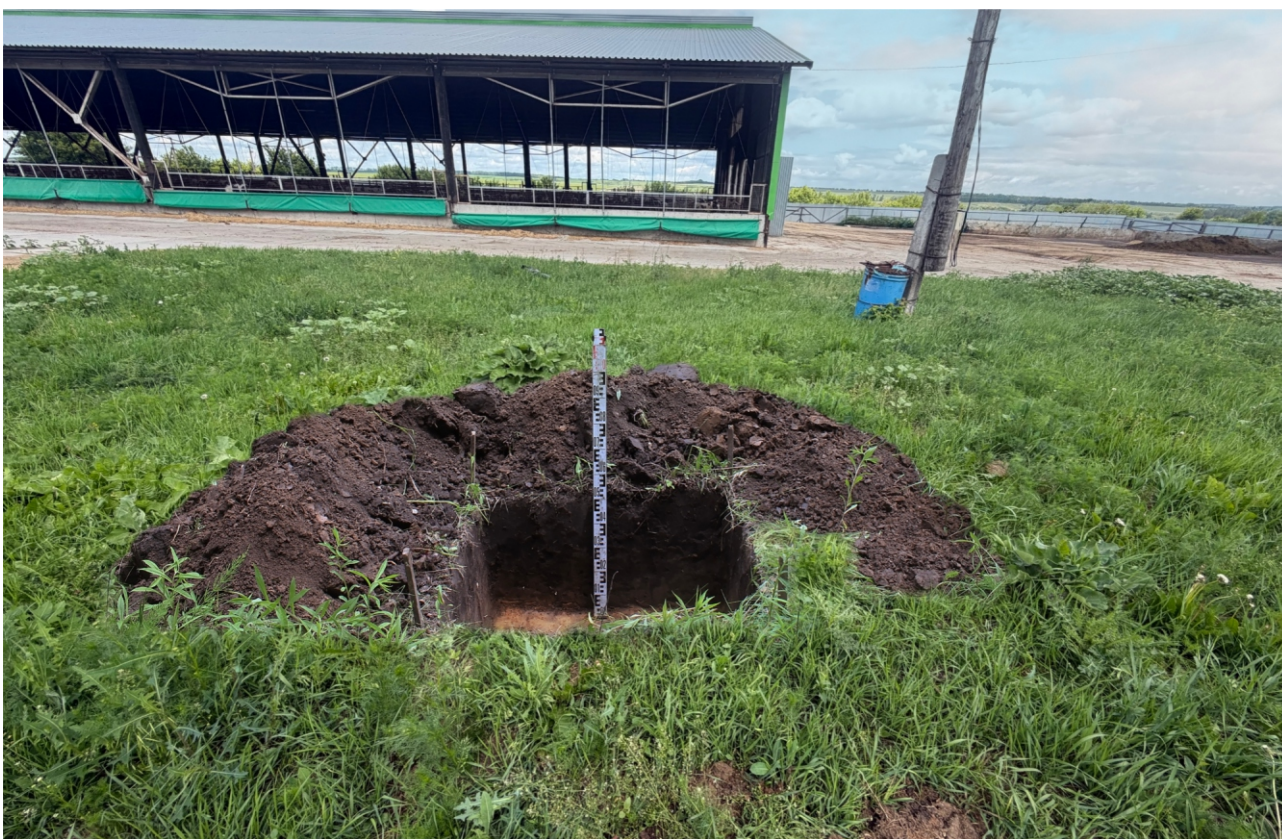
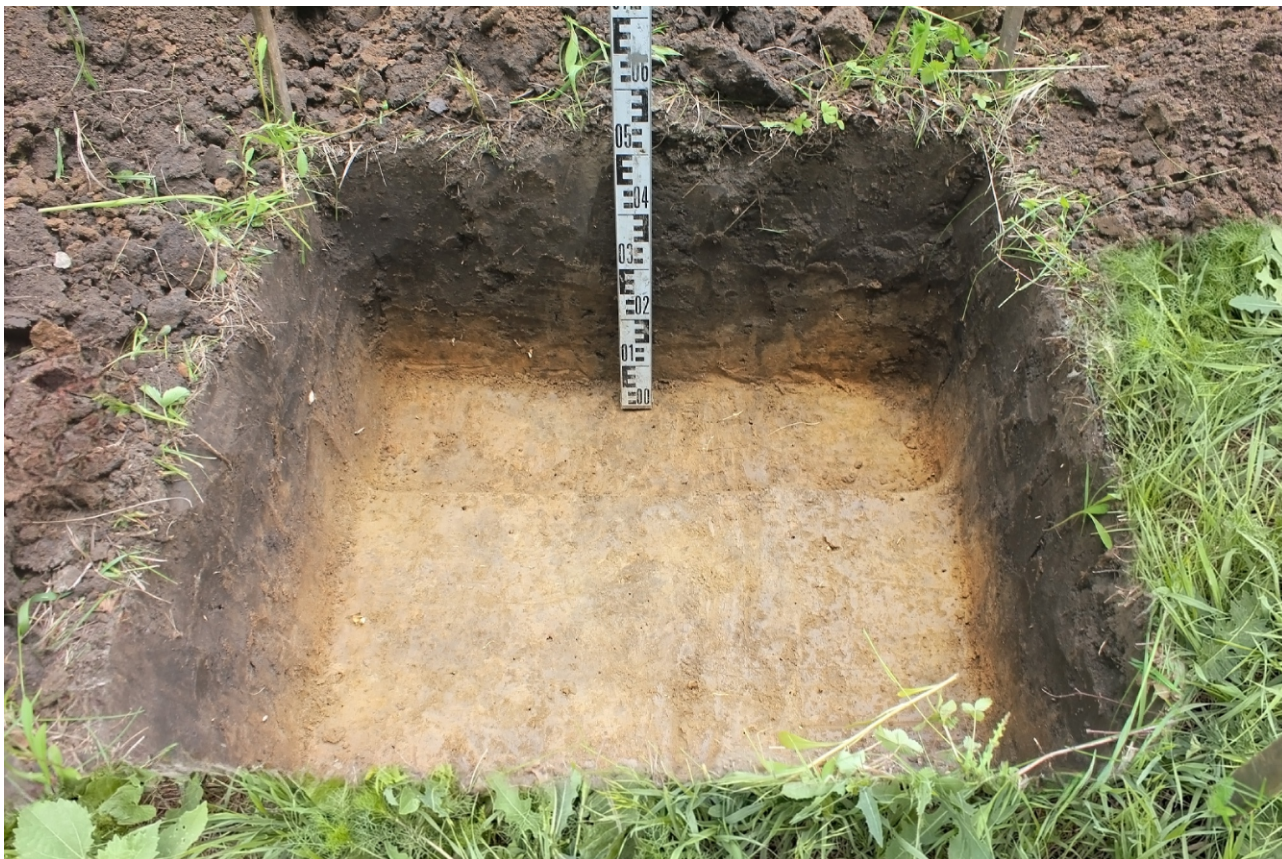
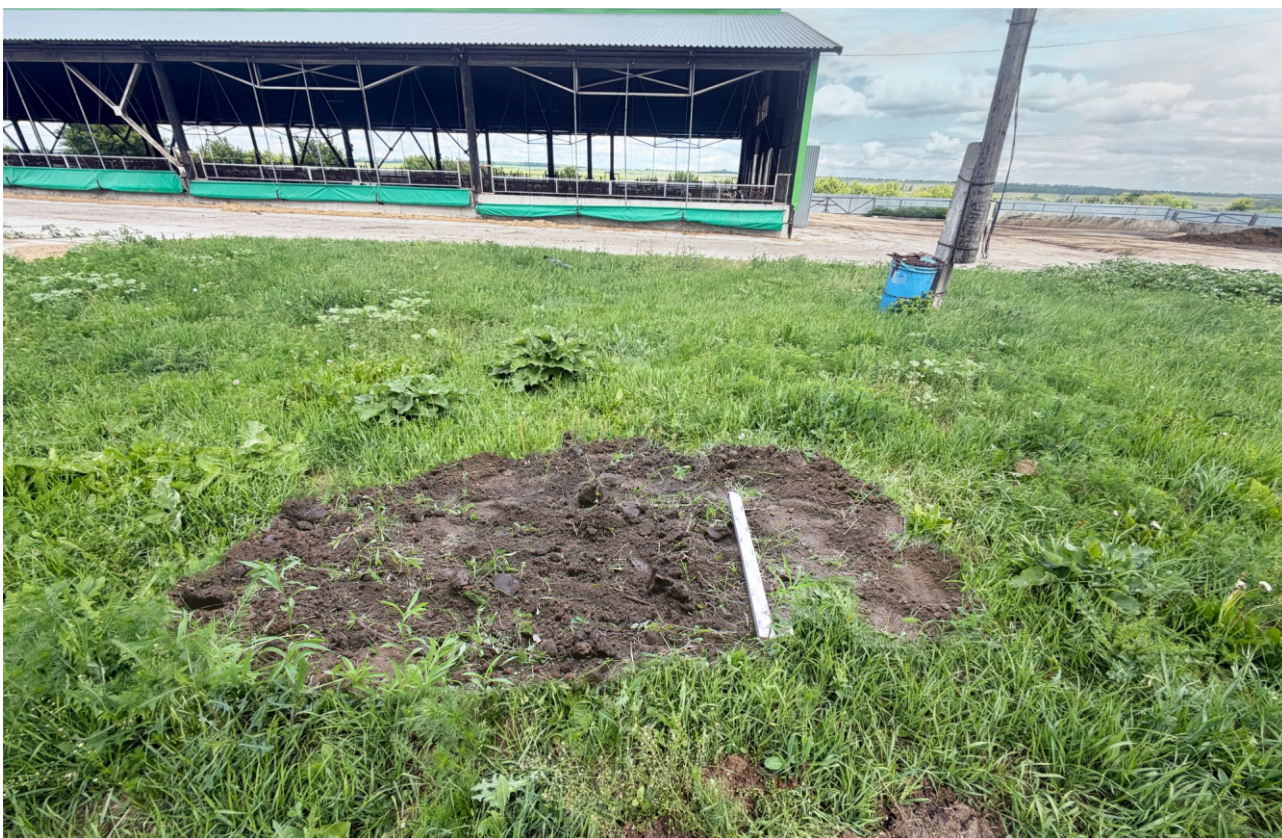
Шурф 3 расположен в восточной части участка 2 обследуемого землеотвода. Поверхность задернована. Координаты шурфа: N51.47417162° E37.39794248°. Размеры шурфа 1×1 м. В результате исследования шурфа зафиксирована следующая стратиграфия (приводится по северной стенке): 0-0,02 м – дерн; 0,02-0,45 м – чернозем, осветляющийся к низу; с 0,45 м – материк (светло-коричневый суглинок с кротовинами). Стратиграфия остальных стенок аналогична описанной. После снятия пластов до материка был сделан контрольный прокоп вдоль северной стенки. Шурф засыпан. Находок не обнаружено.

Рис. 34. Археологическое обследование земельного участка, отводимого под объект «Реконструкция молочно-товарной фермы на 1700 фуражных коров» в Мантуровском районе Курской области в 2026 г. Шурф 3. Фото общего вида размеченного шурфа (с юга).

Рис. 35. Археологическое обследование земельного участка, отводимого под объект «Реконструкция молочно-товарной фермы на 1700 фуражных коров» в Мантуровском районе Курской области в 2026 г. Шурф 3. Фото общего вида раскопанного шурфа (с юга).

Рис. 36. Археологическое обследование земельного участка, отводимого под объект «Реконструкция молочно-товарной фермы на 1700 фуражных коров» в Мантуровском районе Курской области в 2026 г. Шурф 3. Фото северного борта, поверхности материка и его контрольного прокопа (с юга).

Рис. 37. Археологическое обследование земельного участка, отводимого под объект «Реконструкция молочно-товарной фермы на 1700 фуражных коров» в Мантуровском районе Курской области в 2026 г. Шурф 3. Фото общего вида засыпанного шурфа (с юга).

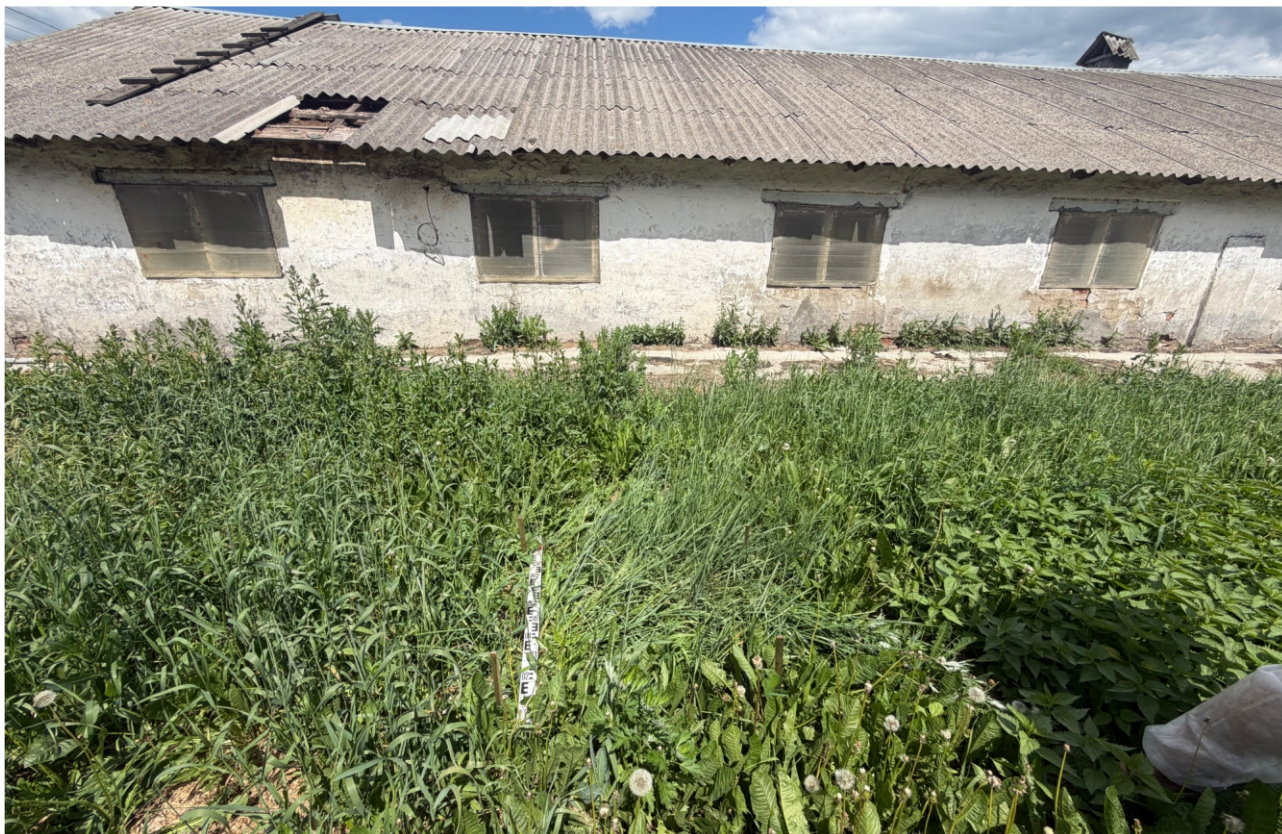
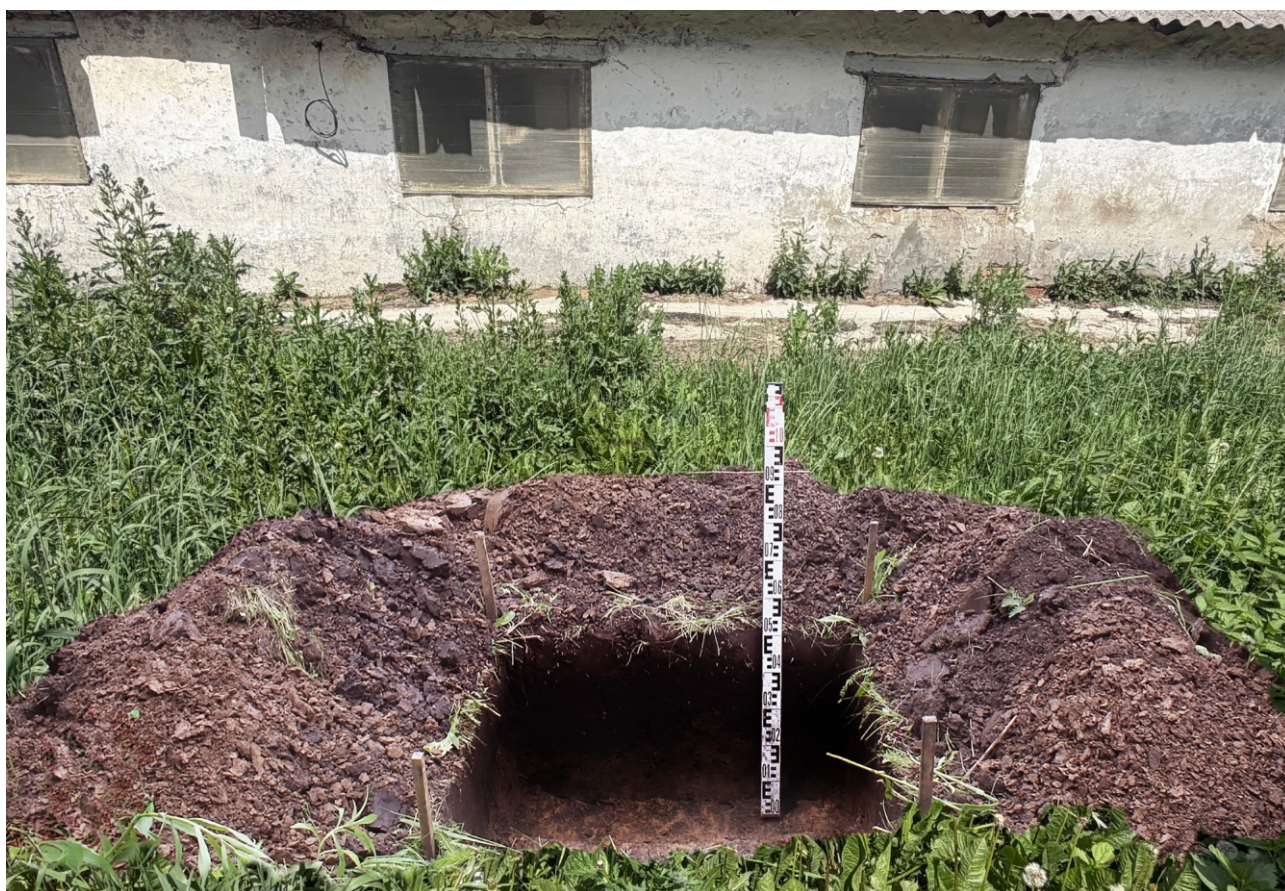
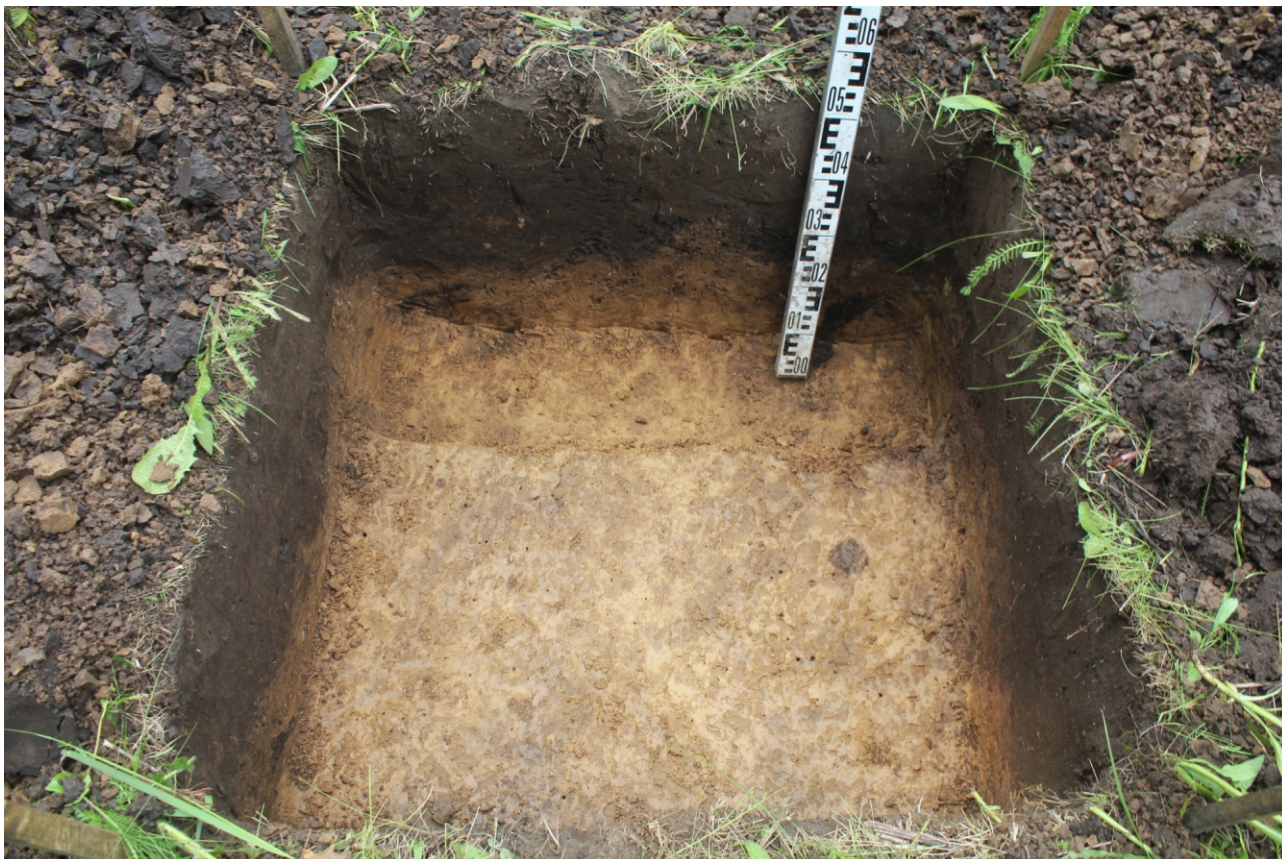
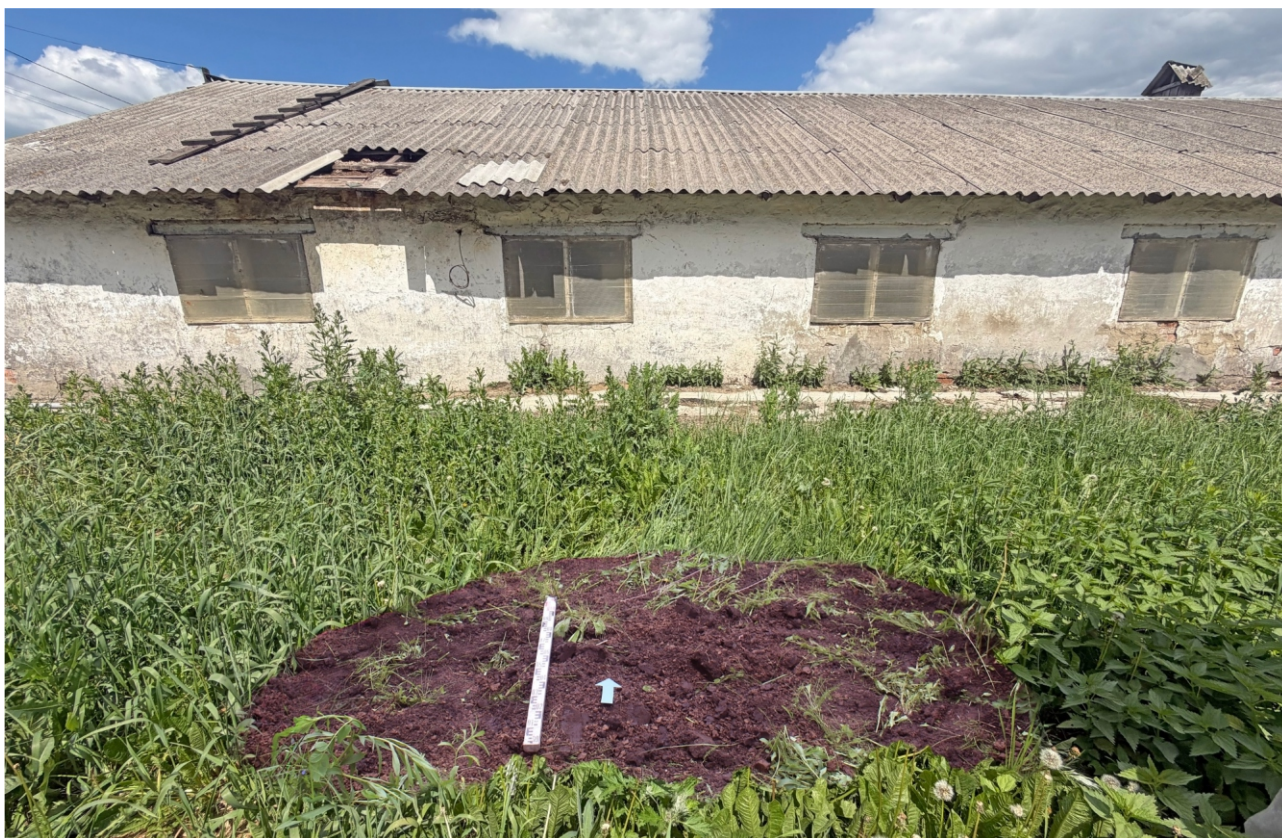
Шурф 4 расположен в западной части участка 2 обследуемого землеотвода. Поверхность задернована. Координаты шурфа: N51.47423678° E37.39661210°. Размеры шурфа 1×1 м. В результате исследования шурфа зафиксирована следующая стратиграфия (приводится по северной стенке): 0-0,02 м – дерн; 0,02-0,3 м – чернозем, осветляющийся к низу; с 0,35 м – материк (светло-коричневый суглинок с кротовинами). Стратиграфия остальных стенок аналогична описанной. После снятия пластов до материка был сделан контрольный прокоп вдоль северной стенки. Шурф засыпан. Находок не обнаружено.

Рис. 38. Археологическое обследование земельного участка, отводимого под объект «Реконструкция молочно-товарной фермы на 1700 фуражных коров» в Мантуровском районе Курской области в 2026 г. Шурф 4. Фото общего вида размеченного шурфа (с юга).

Рис. 39. Археологическое обследование земельного участка, отводимого под объект «Реконструкция молочно-товарной фермы на 1700 фуражных коров» в Мантуровском районе Курской области в 2026 г. Шурф 4. Фото общего вида раскопанного шурфа (с юга).

Рис. 40. Археологическое обследование земельного участка, отводимого под объект «Реконструкция молочно-товарной фермы на 1700 фуражных коров» в Мантуровском районе Курской области в 2026 г. Шурф 4. Фото северного борта, поверхности материка и его контрольного прокопа (с юга).

Рис. 41. Археологическое обследование земельного участка, отводимого под объект «Реконструкция молочно-товарной фермы на 1700 фуражных коров» в Мантуровском районе Курской области в 2026 г. Шурф 4. Фото общего вида засыпанного шурфа (с юга).
