## **АКТ**

### **государственной историко-культурной экспертизы**

документации, содержащей результаты исследований, в соответствии с которыми определяется наличие или отсутствие объектов, обладающих признаками объекта культурного наследия, на земельных участках, отводимых под объект «Реконструкция молочно-товарной фермы на 1700 фуражных коров» в Мантуровском районе Курской области

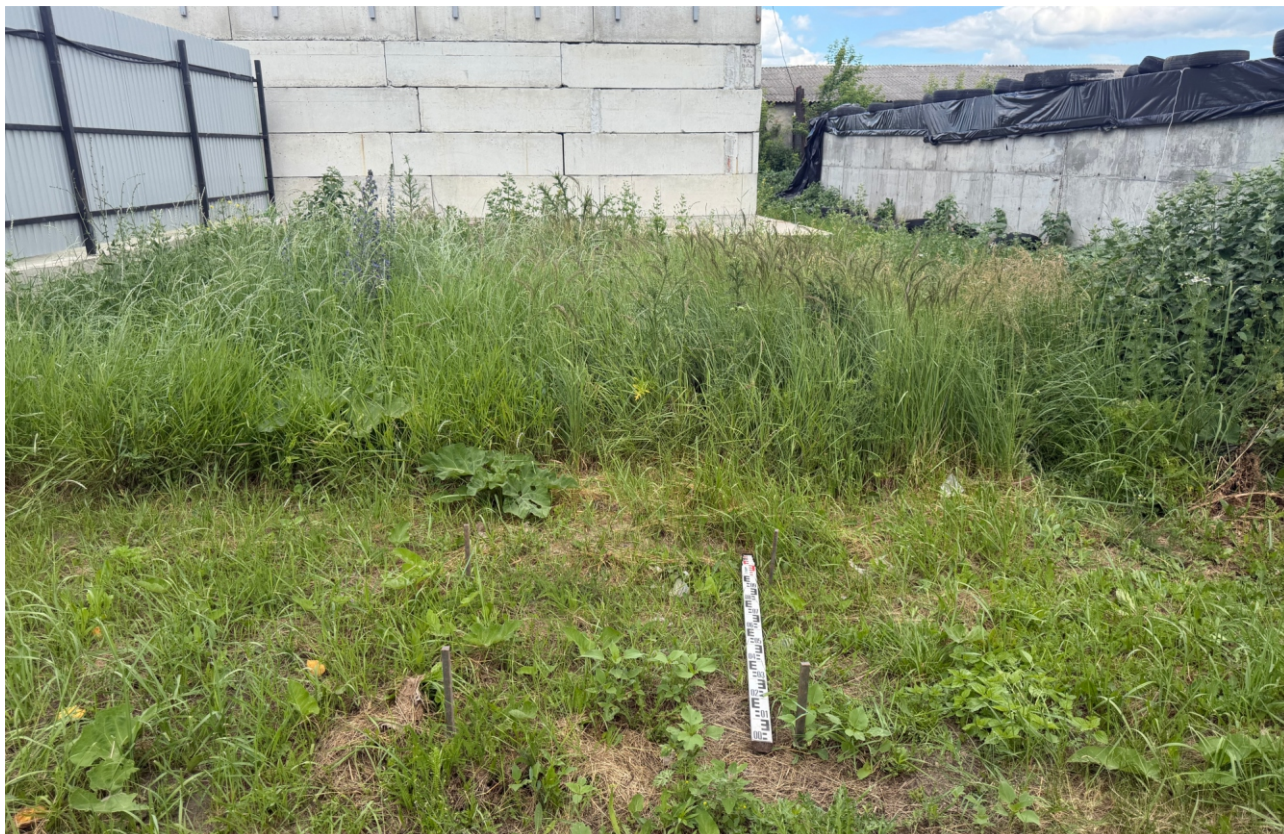
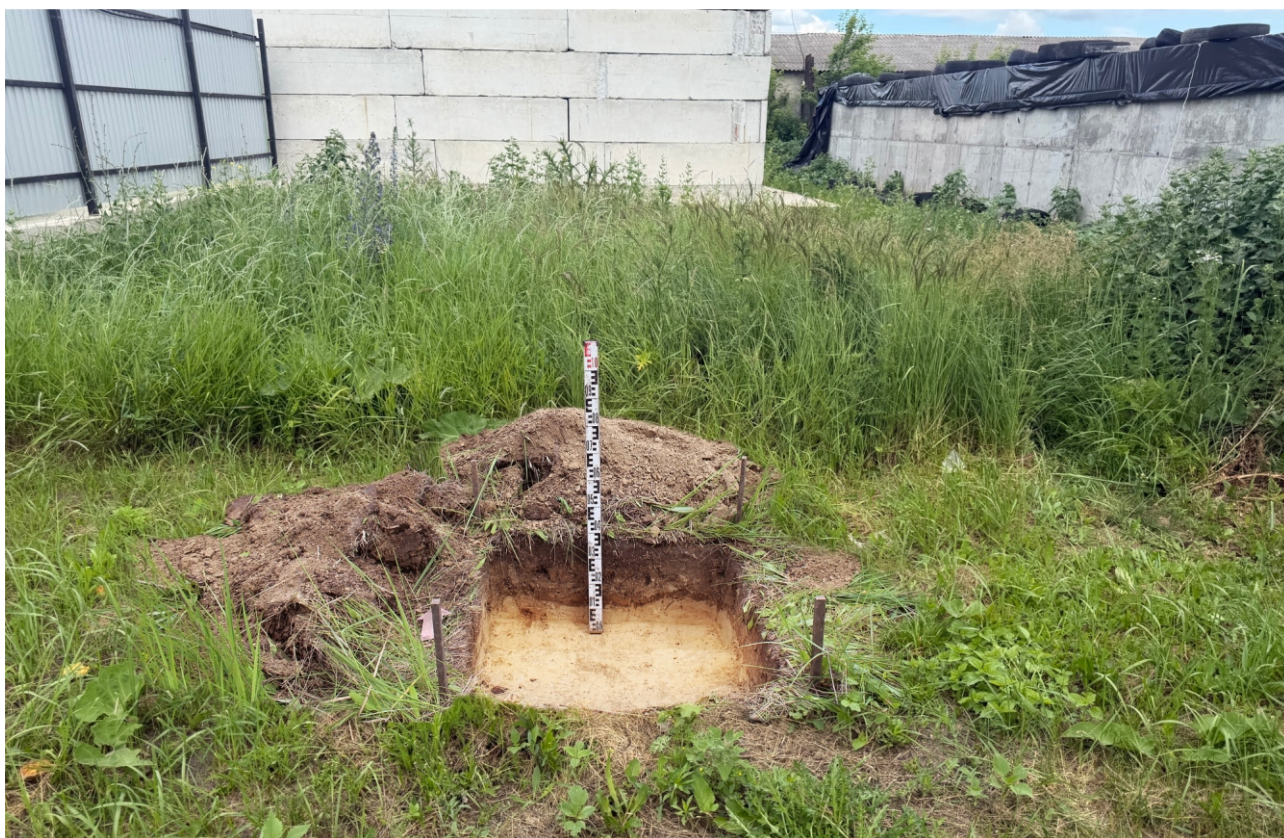
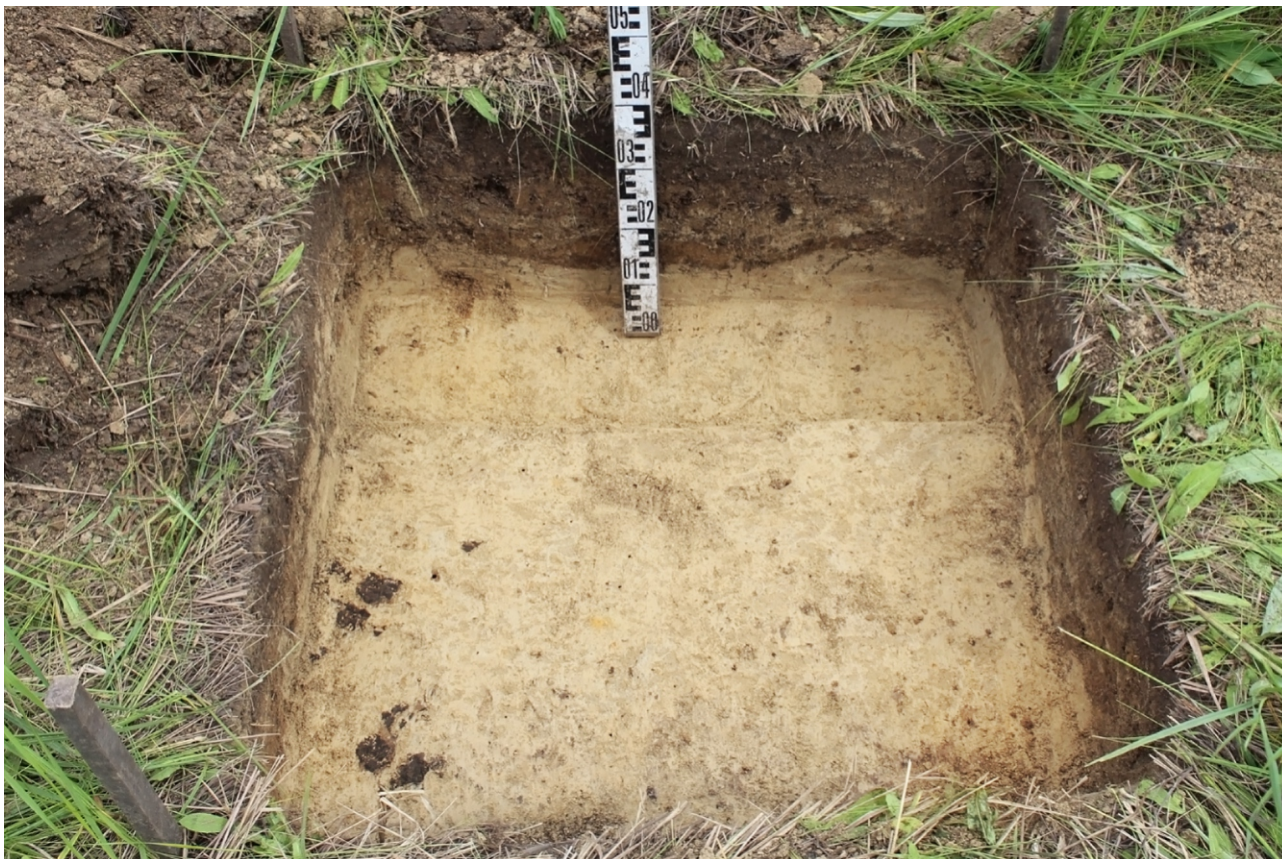
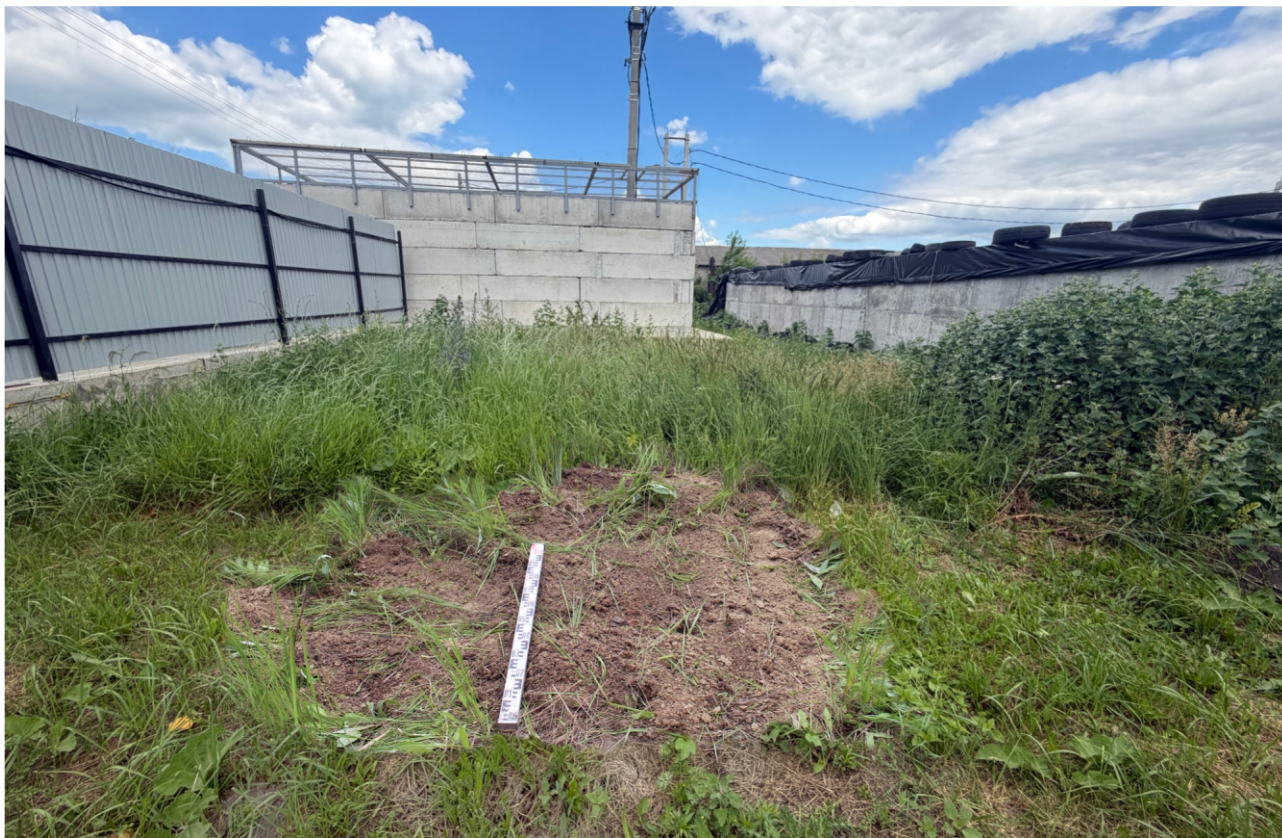
Шурф 5 расположен в западной части участка 3 обследуемого землеотвода. Поверхность задернована. Координаты шурфа: N51.47211499° E37.39463263°. Размеры шурфа 1×1 м. В результате исследования шурфа зафиксирована следующая стратиграфия (приводится по северной стенке): 0-0,02 м – дерн; 0,02-0,3 м – переотложенный чернозем с включениями светлого суглинка; с 0,3 м – материк (светло-коричневый суглинок с кротовинами). Стратиграфия остальных стенок аналогична описанной. После снятия пластов до материка был сделан контрольный прокоп вдоль северной стенки. Шурф засыпан. Находок не обнаружено.

Рис. 42. Археологическое обследование земельного участка, отводимого под объект «Реконструкция молочно-товарной фермы на 1700 фуражных коров» в Мантуровском районе Курской области в 2026 г. Шурф 5. Фото общего вида размеченного шурфа (с юга).

Рис. 43. Археологическое обследование земельного участка, отводимого под объект «Реконструкция молочно-товарной фермы на 1700 фуражных коров» в Мантуровском районе Курской области в 2026 г. Шурф 5. Фото общего вида раскопанного шурфа (с юга).

Рис. 44. Археологическое обследование земельного участка, отводимого под объект «Реконструкция молочно-товарной фермы на 1700 фуражных коров» в Мантуровском районе Курской области в 2026 г. Шурф 5. Фото северного борта, поверхности материка и его контрольного прокопа (с юга).

Рис. 45. Археологическое обследование земельного участка, отводимого под объект «Реконструкция молочно-товарной фермы на 1700 фуражных коров» в Мантуровском районе Курской области в 2026 г. Шурф 5. Фото общего вида засыпанного шурфа (с юга).
